水辺の回廊整備・鴨川創造プラン（H21～H25）

及び 千年の都・鴨川清流プラン（H26～H30）

の取り組み

これまでの取り組み体系と「千年の都・鴨川清流プラン」

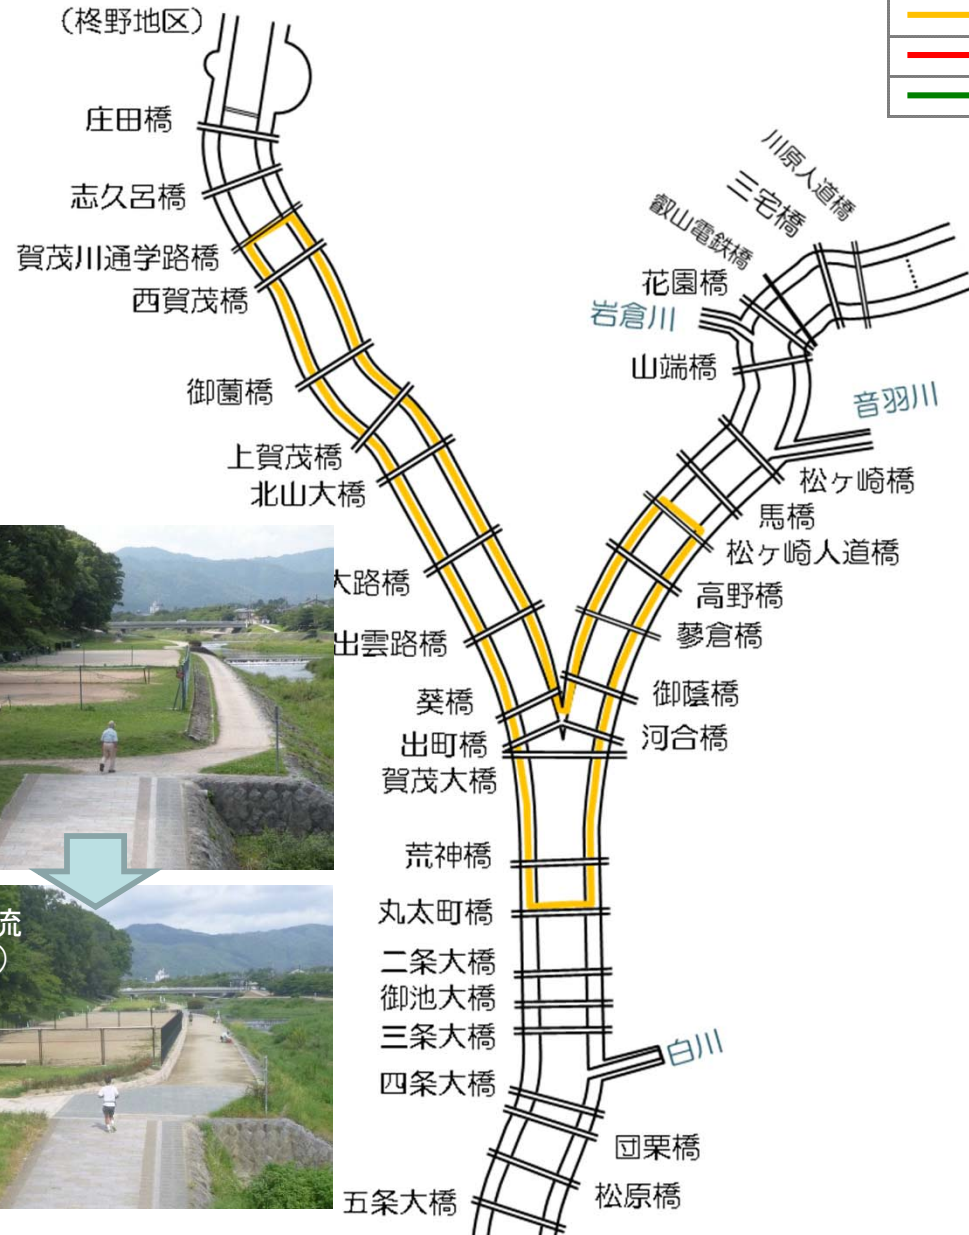
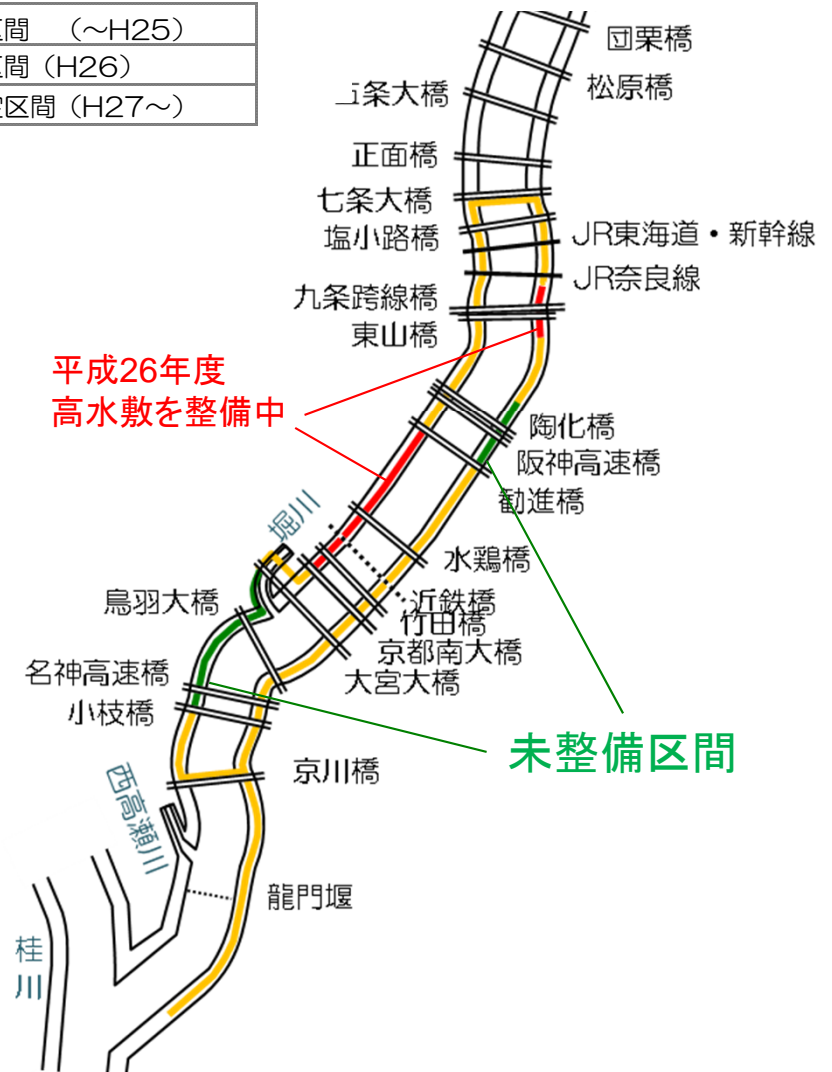
ジョギングロード等の整備

北ルート
17.2km

平成25年秋に完成

南ルート
14.4km

平成25年度までで約11kmを整備済

—	整備済区間 (～H25)
—	整備中区間 (H26)
—	整備予定区間 (H27～)

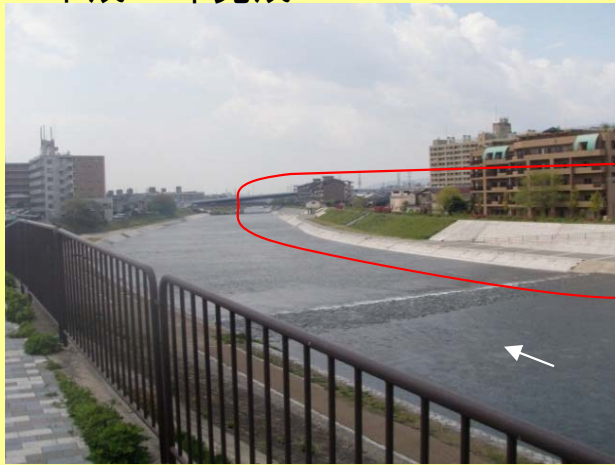
陶化橋～東山橋(右岸)
平成22年完成

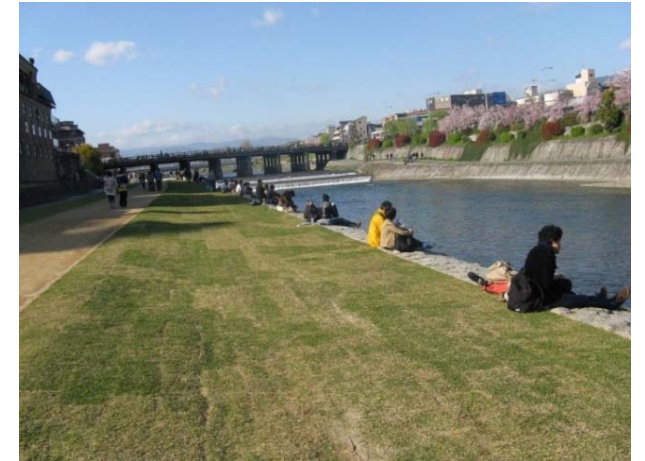
五条大橋～御池大橋(右岸)
御池大橋～仏光寺通が概成
引き続き五条大橋まで高水敷整備中

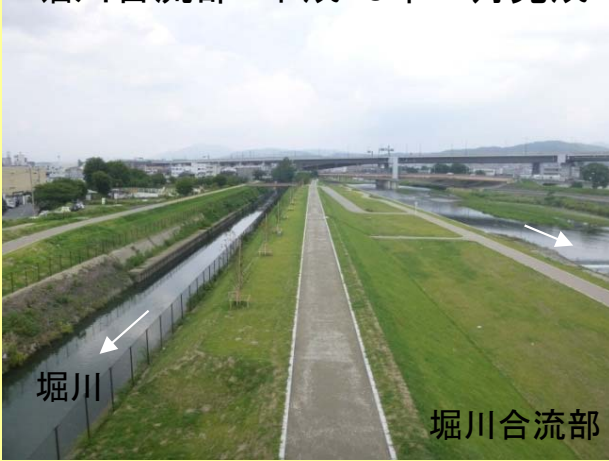
鳥羽大橋～陶化橋(右岸)のうち
勸進橋～陶化橋 平成23年完成
堀川合流部 平成26年11月完成

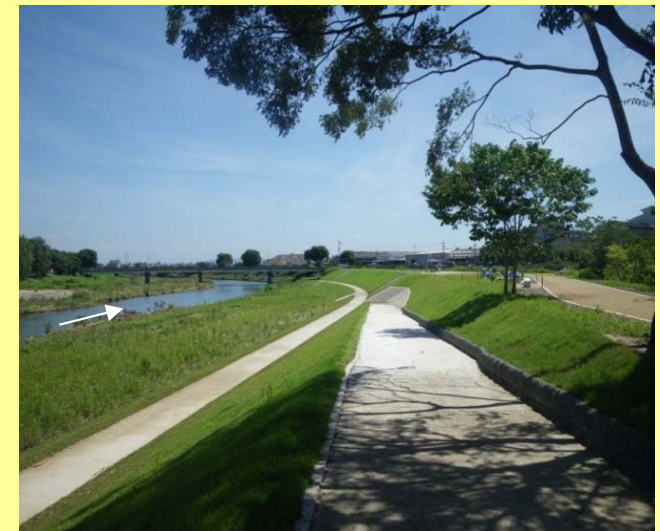
京川橋上流(西高瀬川背割り堤)
小枝橋公園 平成25年4月完成

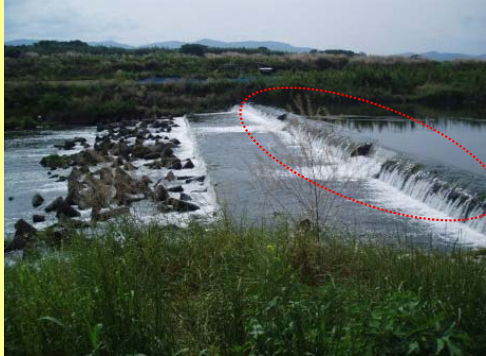
龍門堰の撤去

堰本体上部の撤去 平成27年1月

- ・平成25年台風18号で溢水した下鳥羽区間の堤防(パラペット)高さを確保
- ・流木等が滞留した管理橋の撤去とともに、流下能力を向上させるため、龍門堰について管理者と調整を行い、平成27年1月に一部撤去

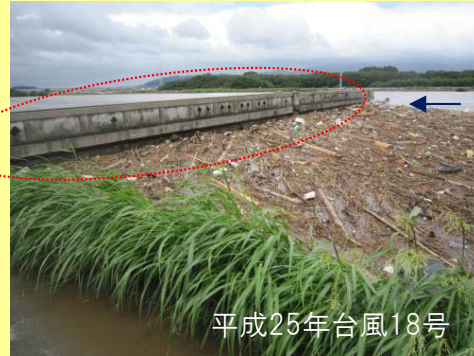
管理橋の撤去 平成26年12月

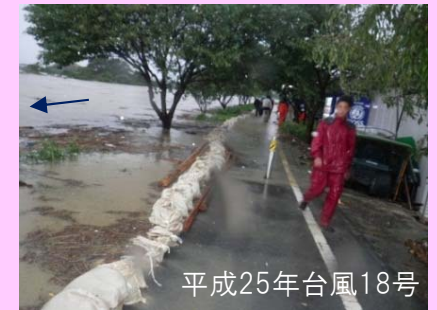
堤防の高さの確保

平成26年6月

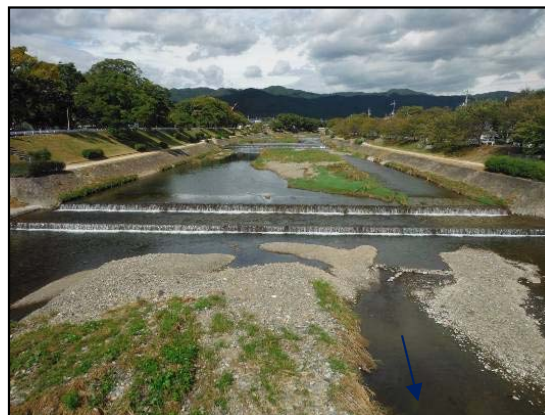
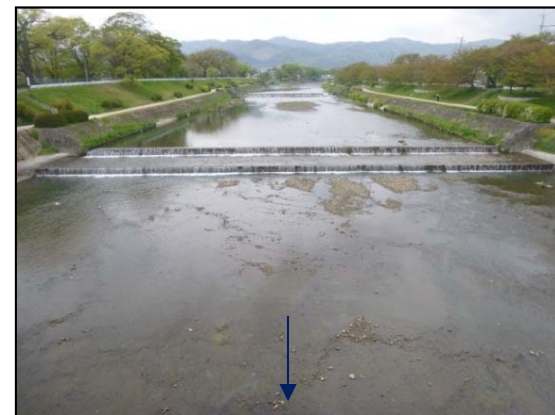
上賀茂橋上流 (左:H25.10)

二条大橋～柘野堰堤

全体を10年1サイクルとして、計画的に進めてきた
 平成21～25年度の5年間で、6万m³を超える土砂を除去
 ≒小学校プール(25m×12m×1m)の200杯以上
 引き続き、**試行・検証をしながら撤去を進める**

(右:H26.4)

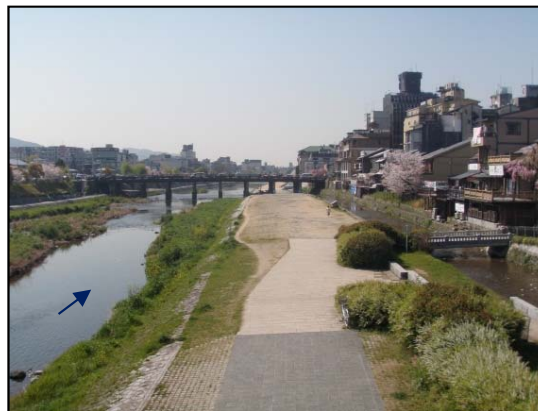
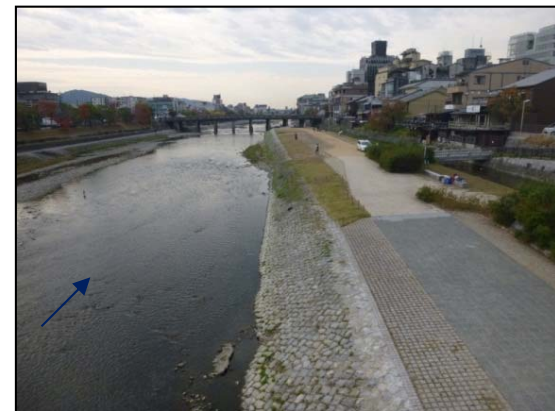
御池大橋下流 (左:H21.4)

七条大橋～二条大橋

平成22年度以降に顕著な堆積は確認されていない
 (平成25年台風18号等においても影響はなし)

平成26年度以降も顕著な堆積が確認されれば随時対応する

(右:H26.10)

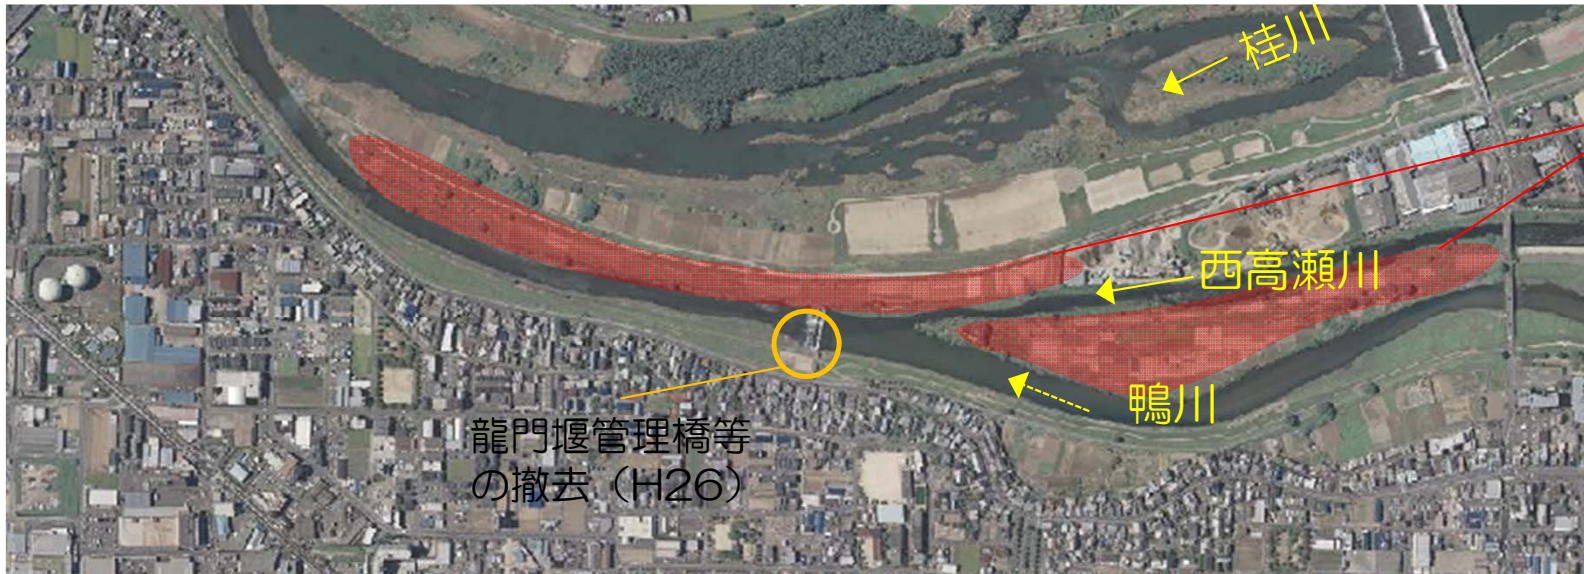
龍門堰の一部撤去に引き続き、
河川区域内行為を整理して、下流から低水路拡幅等を進めて治水安全度を向上させていく

河川区域内行為（耕作地）

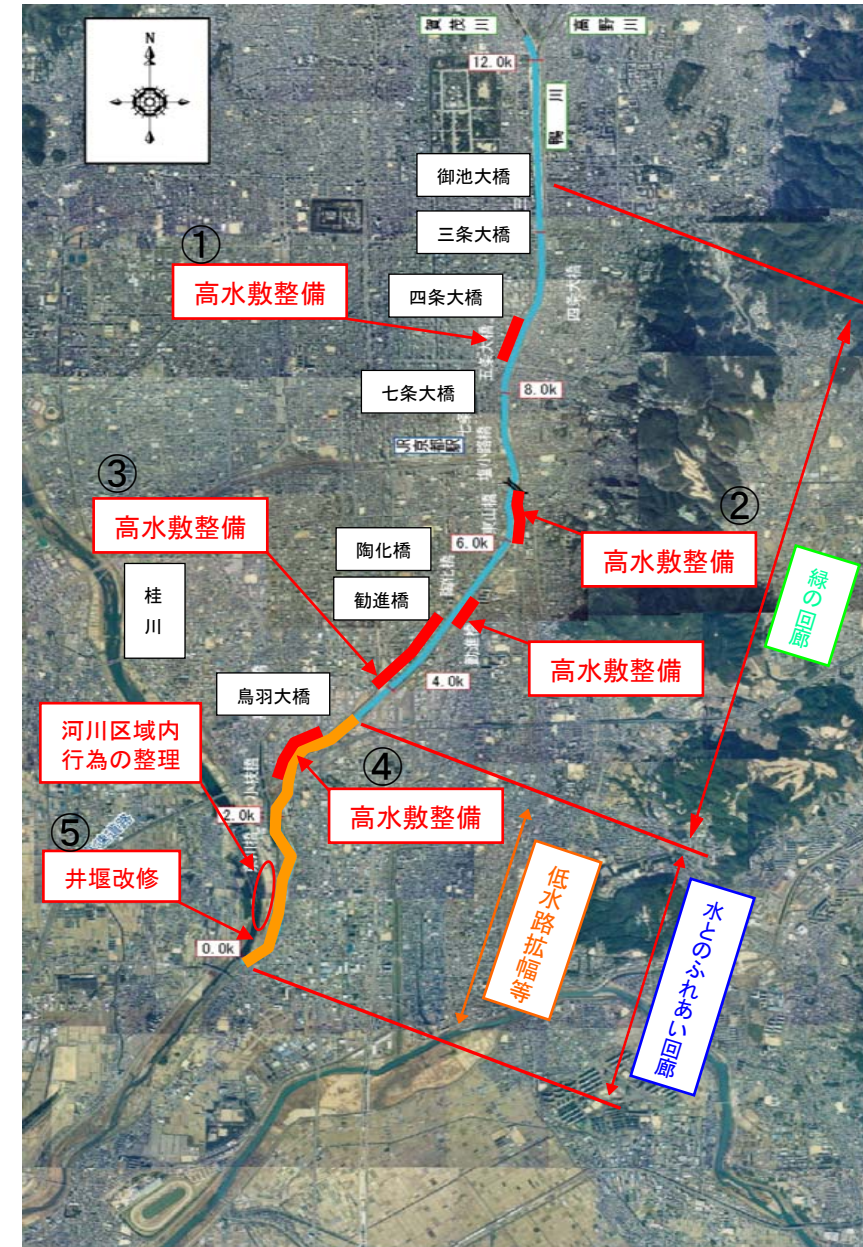
河川改修 整備箇所

- 高水敷整備
- ① 仏光寺通から五条大橋右岸 実施中
 - ② 塩小路橋から東山橋左岸 実施中
 - ③ 勸進橋から京都南大橋右岸 実施中
 - ④ 鳥羽大橋から小枝橋右岸 護岸整備中

- 井堰撤去
- ⑤ 龍門堰撤去（一部撤去済）

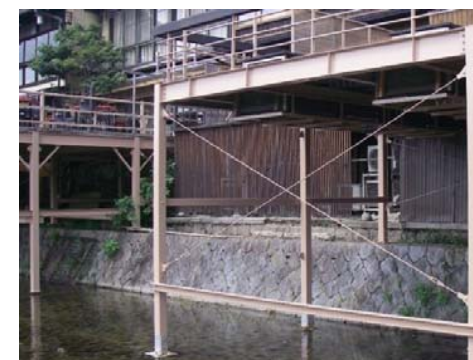
エアコン室外機

二条大橋から五条大橋のエアコン室外機について、鴨川納涼床審査基準と色彩等の調和を図るため、ガイドラインを平成26年3月に定め、景観対策のために目隠しや塗装等の工事費に対して一定補助を行う事業

独自に室外機対策が施工されている事例

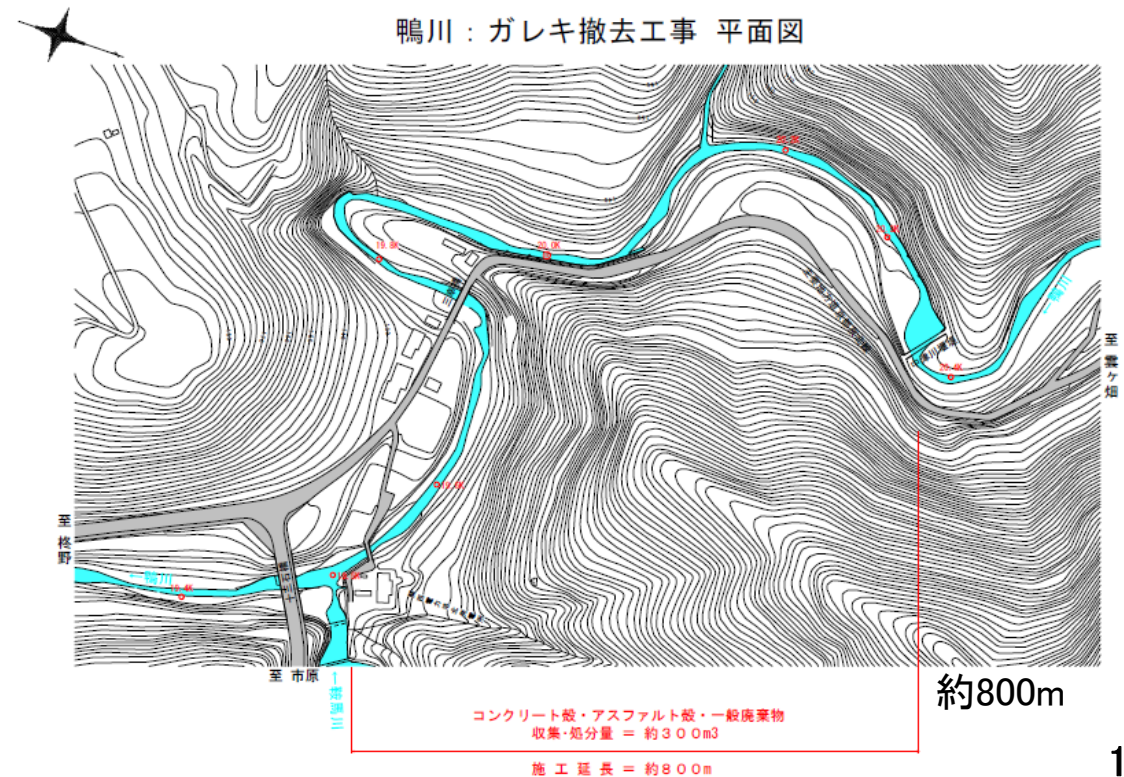
鴨川：がれき撤去工事 平面図

撤去工事 鞍馬川合流点付近から中津川堰堤までを予定
