鴨川・高野川 平成30年度整備予定内容

一級河川鴨川における園路舗装材について

一級河川鴨川（三条）災害復旧工事について

一級河川鴨川（最下流）河川改修工事について

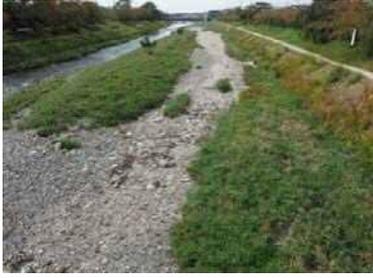
② 松ヶ崎人道橋付近

「〈治水対策〉中州管理」
堆積土砂の撤去

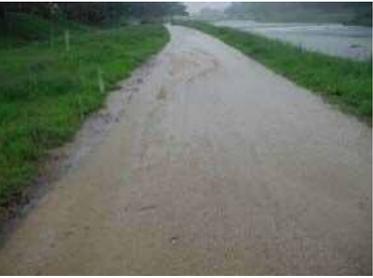
③ (北山大橋～北大路橋右岸)

「〈公共空間整備〉拠点整備」
舗装再整備(自然色舗装) 試行

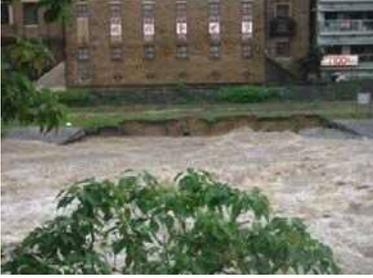
④ (三条大橋下流 右岸)

「〈治水対策〉護岸整備」
災害復旧

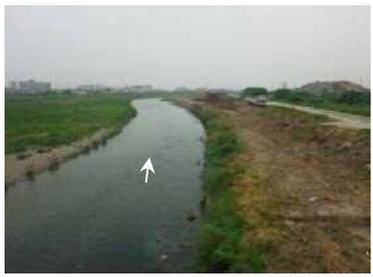
⑥ (京川橋～西高瀬川)

「〈治水対策〉護岸整備」
河道掘削、低水護岸

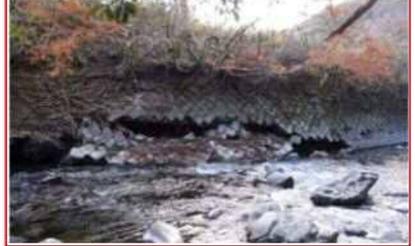
① (八瀬小・中学校上流)

「〈治水対策〉護岸修繕」
護岸工

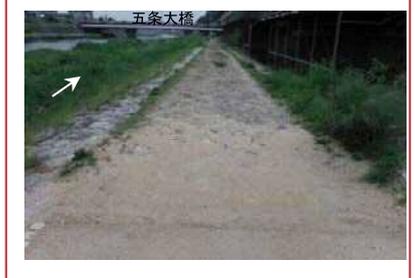
⑤ (五条大橋上流右岸)

「〈公共空間整備〉拠点整備」
園路整備(土系舗装)

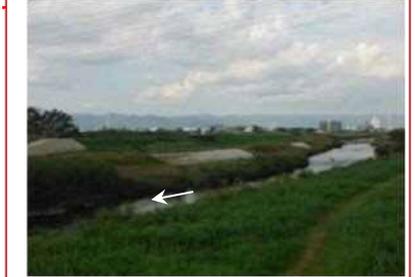
⑦ (京川橋～桂川合流 右岸)

「〈治水対策〉河道掘削、低水護岸整備」
河道掘削、低水護岸

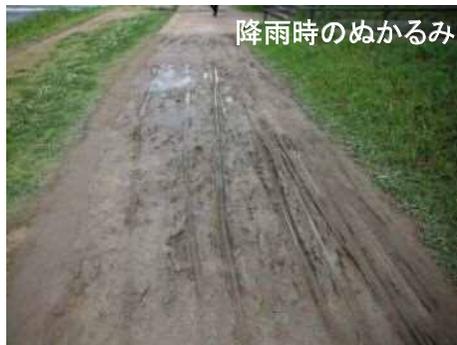
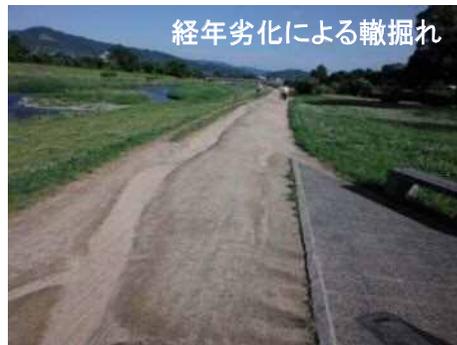
現状の課題

- 従来実施の「土系舗装」は、降雨によりぬかるみや轍ぼれが発生。
- 施工当初の状態を保つためには、定期的な補修が必要。

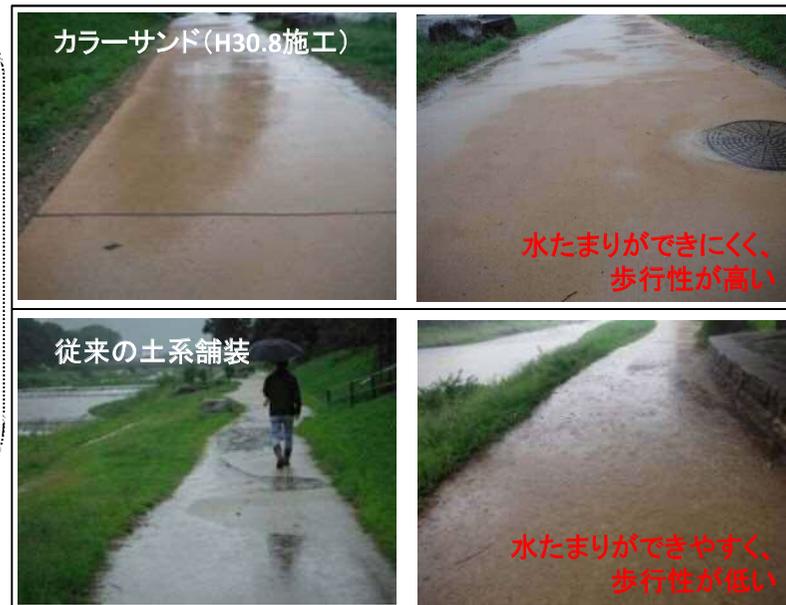
〈参考1〉降雨時比較 (H30.9.20)

- 材料名：カラーサンド
→ 高炉水砕スラグ、セメント混和材、無機質顔料
- 製造業者：三和グラウンド(株)
- 特徴：自然な色合い、高い透水性（参考1参照）、ソフトな歩行性（参考2参照）、対応年数15年以上（メーカー調べ）

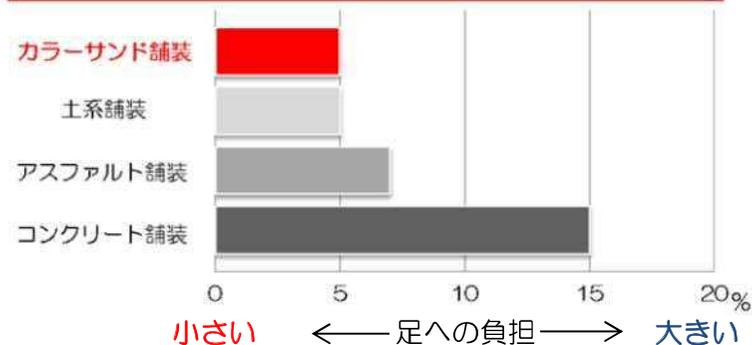
弾性反発試験 (SB値)

硬球(25.4mm/φ)を地上1mから落下させ反発高さを比率で示す。

※カラーサンドは、従来の土系舗装のクッション性と同等程度。
