# 千年の都・鴨川清流プラン（中間案）

【担当部署】 建設交通部 河川課  
砂防課  
都市計画課

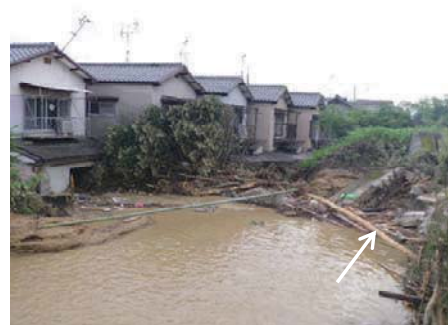
弥陀次郎川の堤防欠壊

また、平成 24 年の京都府南部豪雨では、記録的な集中豪雨が発生し、弥陀次郎川では、上流域から流木や土砂が洪水とともに流下した結果、天井川の堤防が欠壊した。鴨川や高野川においても、ひとたび未曾有の豪雨に見舞われれば、河床洗掘による護岸の基礎の露出、深掘れによる護岸損傷等が発生する可能性がある。

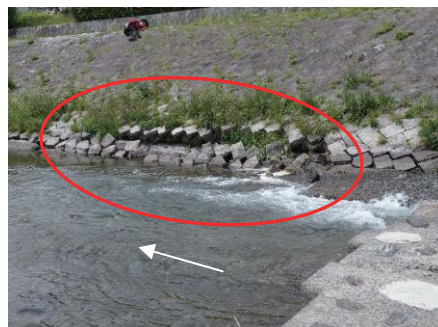
損傷している護岸（鴨川）

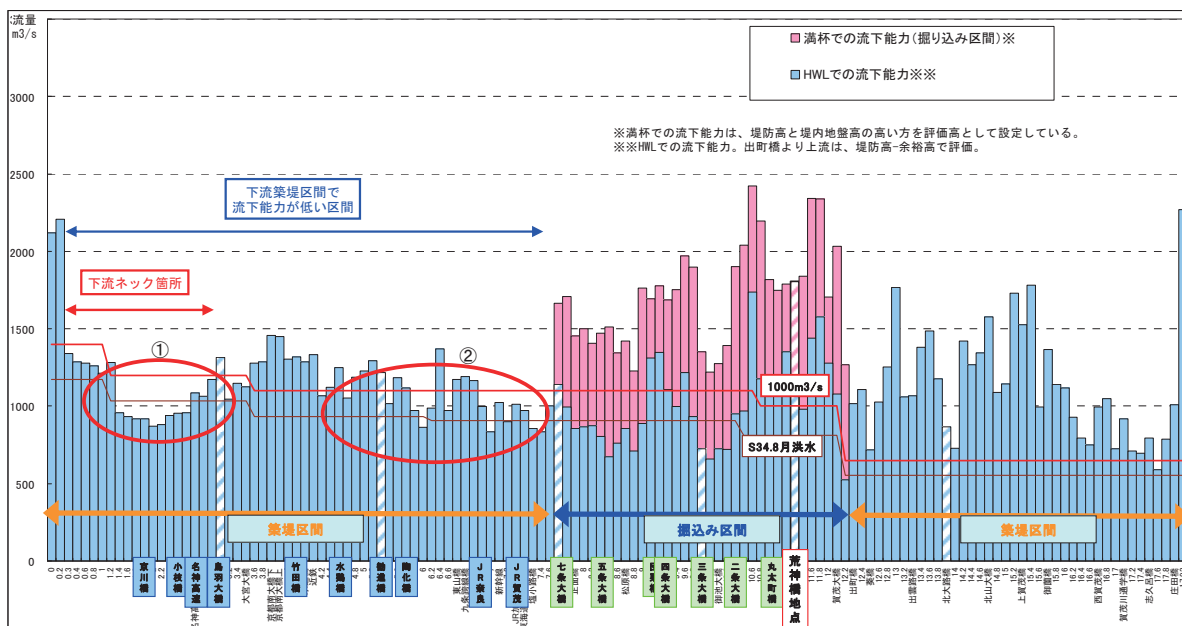
七条大橋より下流では、特に桂川合流点付近から鳥羽大橋までの区間は、降雨の年超過確率が 1/5 程度であり治水安全度は依然として低い状況にある。中でも、桂川合流点付近には河川区域内行為や井堰等の横断工作物が存在している。これらへの対応を整理しつつ、下流域の治水安全度の向上を図るため、河川整備計画に基づき、引き続き河積の拡大等による河川改修を推進する。

鴨川の流下能力図

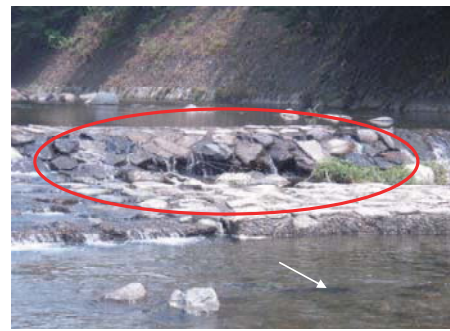
損傷している落差工（高野川）

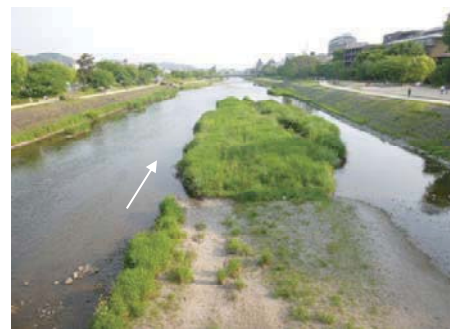
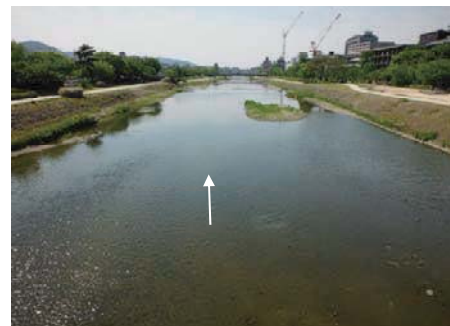
また、目標規模の洪水に対して余裕がない七条大橋から二条大橋については、河積を確保するため随時河床整正を実施してきた。さらに、陸地化が進行している二条大橋から柘野堰堤については、中州・寄州の管理の全体計画を定め、定期的な土砂管理を実施してきた。平成25年度は、全体計画の中間年にあたるため、中州の除去方法の評価や生態系への影響を点検し、検証を行い、今後の取り組みに反映する。

河床整正の状況（丸太町橋下流）

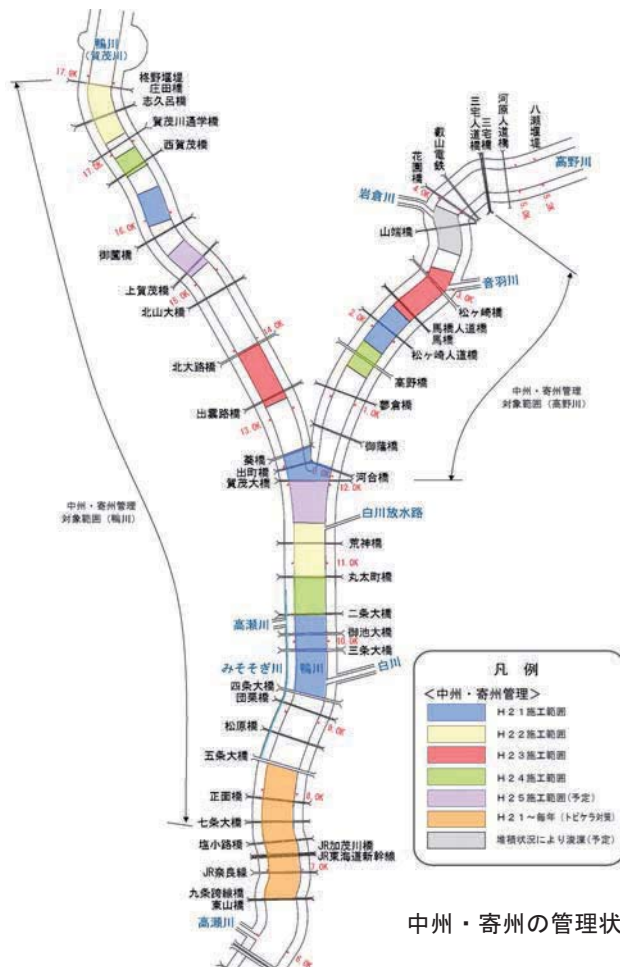
中州・寄州の管理状況図

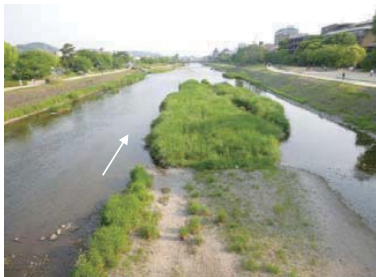
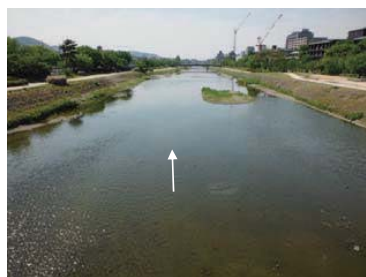
河床整正を実施した区間の堆積状況や生態系、自然環境への影響について中間年の点検・評価を実施する。その結果を踏まえ、引き続き河床整正を実施する。

河床整正の状況（丸太町橋下流）

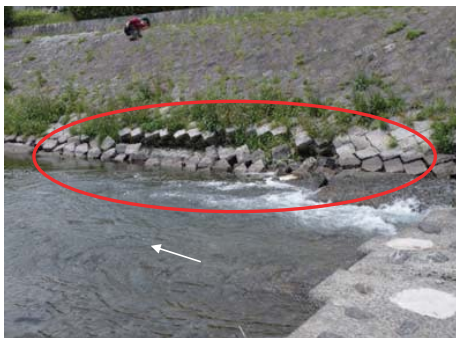
○頻発する集中豪雨をはじめ想定規模以上の外力による被害を最小限に抑えるために、これまで整備されてきた堤防や護岸などの河川管理施設が、その機能を適正に維持し続けていくことが必要である。  
○鴨川や高野川においては、河床洗掘によって護岸の基礎が露出する等、深掘れや施設の老朽化による護岸損傷が顕著になってきている。

損傷している護岸(鴨川)

日常の点検や監視を充実し、補修や計画的な更新を効率的に実施する。

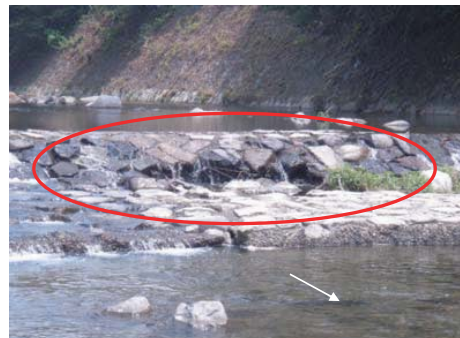
損傷している落差工(高野川)

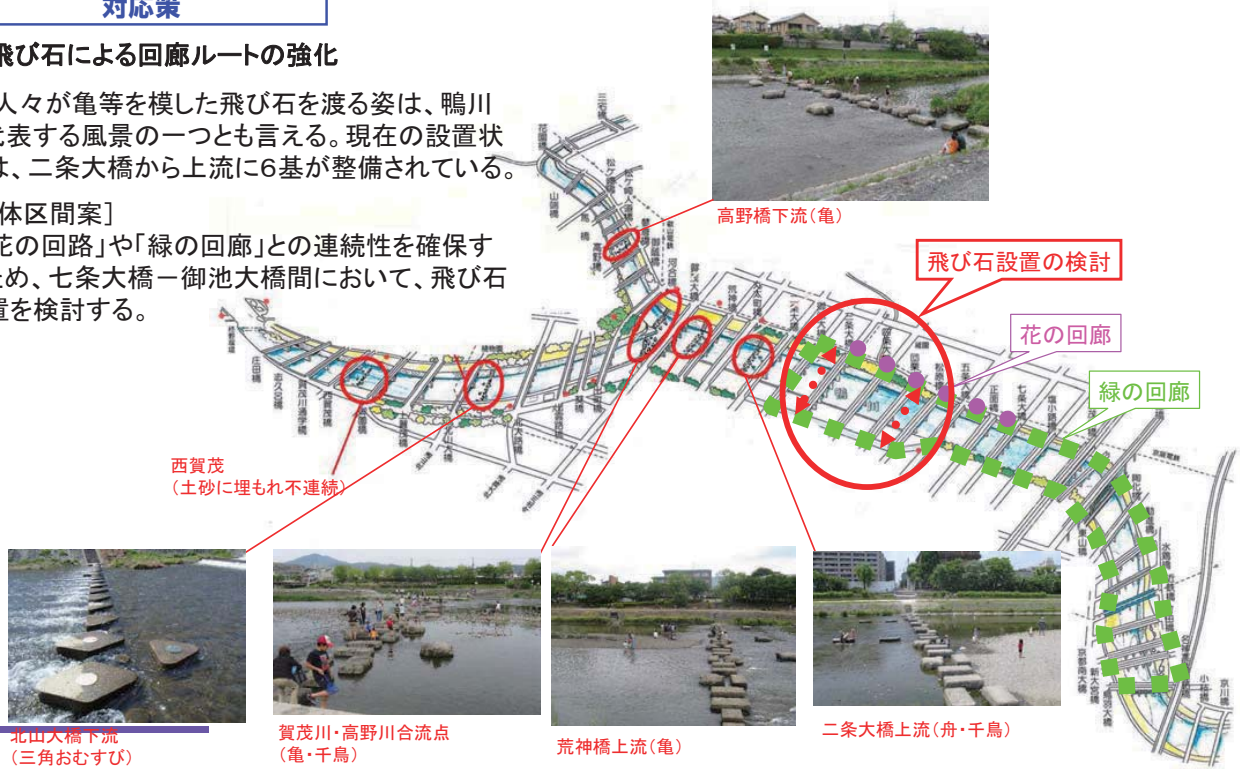
人々が亀等を模した飛び石を渡る姿は、鴨川を代表する風景の一つとも言える。現在の設置状況は、二条大橋から上流に6基が整備されている。

「花の回廊」や「緑の回廊」との連続性を確保するため、七条大橋～御池大橋間において、飛び石設置を検討する。

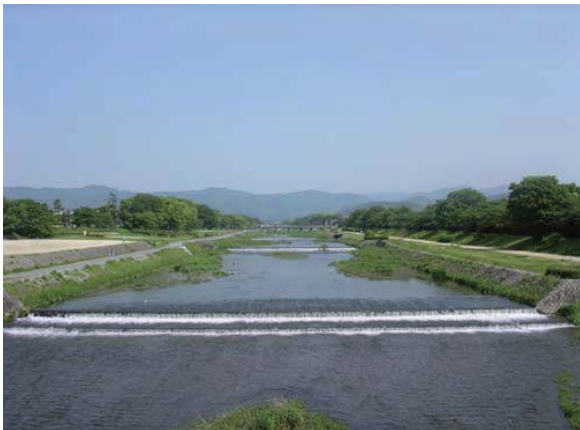
大都市を流れる河川にあって、様々な動植物が生息・生育する豊かな自然環境を有しているため、落差工が連続した鴨川の情景に配慮しながら、魚道設置や瀬・淵の再生といった水辺環境の保全・再生を図る。

出雲路橋上流から望む落差工
