具体的施策（案）

～安心・安全の鴨川をめざして～

河川改修の着実な推進

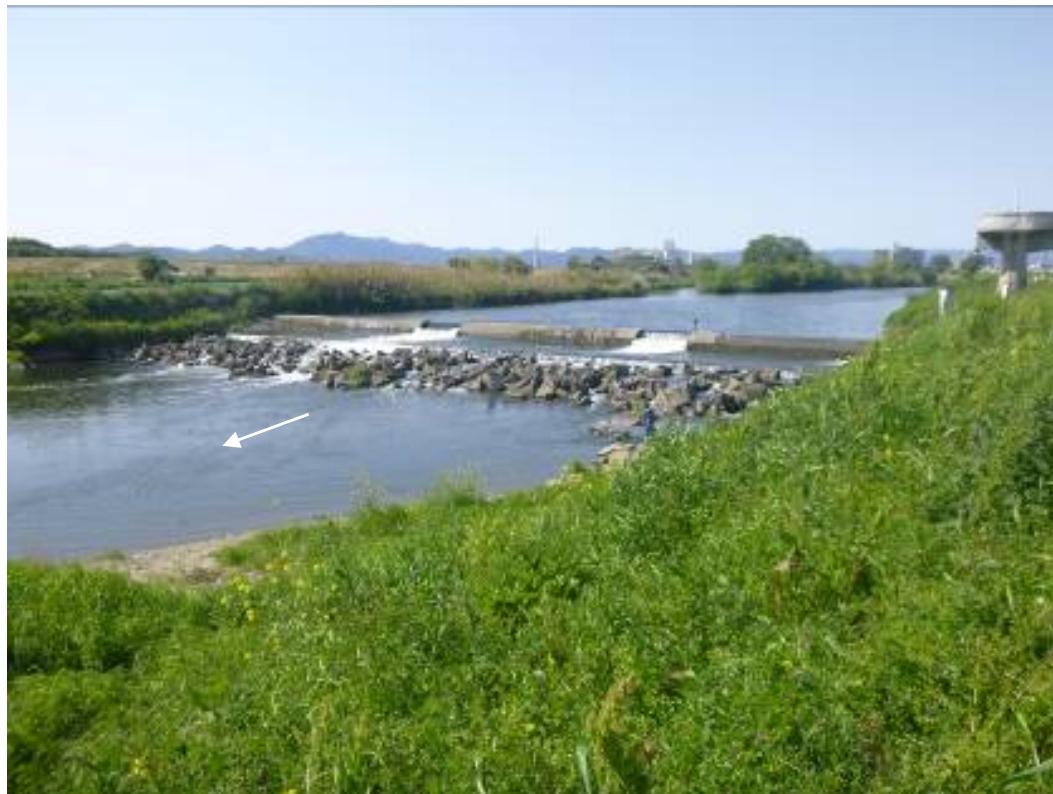
龍門堰

河床掘削や低水路の拡幅など、河道改修に伴う改築が必要となるため、施設管理者と協議を進め、改修等を実施する。

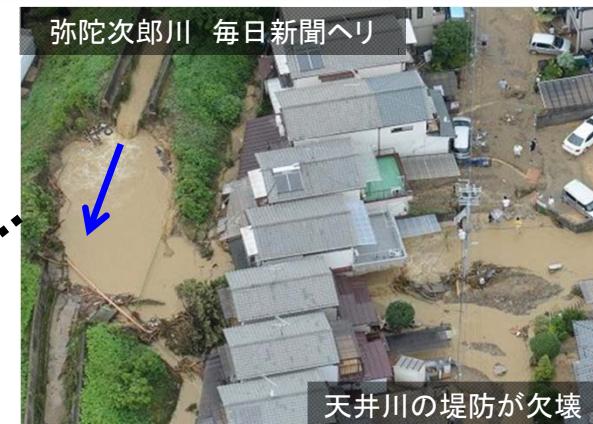
弥陀次郎川 毎日新聞ヘリ

天井川の堤防が欠壊

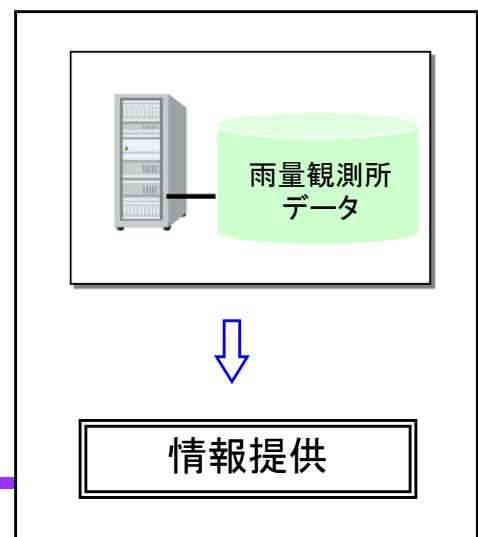
現行の洪水予報システム(イメージ)

現行の雨量観測所のデータを用いた洪水予報システムを、Xバンドレーダの詳細な雨量データを用いたシステムに移行し、洪水予報の精度向上を図る。

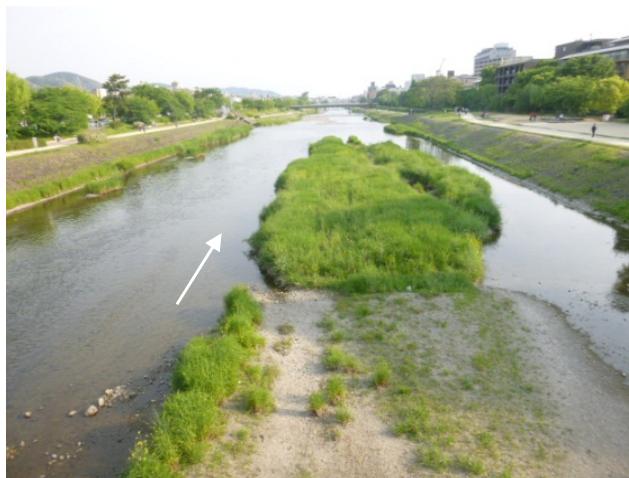
河床整正の状況（丸太町橋下流）

○二条大橋から格野堰堤の区間は、20年程度でほぼ乾陸化する状況であることから、概ね10年程度のサイクルで河床整正を実施することとしており、計画どおりに実施してきた。河床整正は延長で54%の進捗が図れている。

河床整正を実施した区間の堆積状況や生態系、自然環境への影響について中間年の点検・評価を実施する。その結果を踏まえ、引き続き河床整正を実施する。

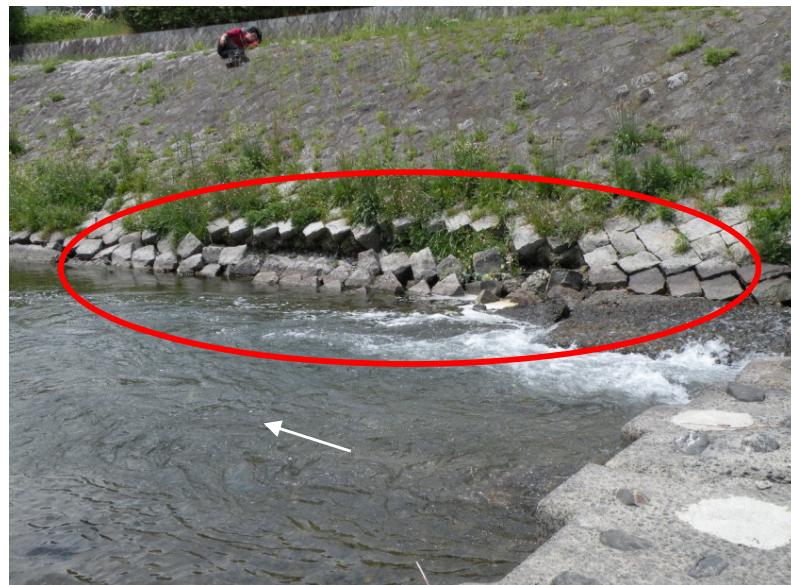
- 頻発する集中豪雨をはじめ想定規模以上の外力による被害を最小限に抑えるために、これまで整備されてきた堤防や護岸などの河川管理施設が、その機能を適正に維持し続けていくことが必要である。
- 鴨川や高野川においては、河床洗掘によって護岸の基礎が露出する等、深掘れや施設の老朽化による護岸損傷が顕著になってきている。

損傷している護岸(鴨川)

日常の点検や監視を充実し、補修や計画的な更新を効率的に実施する。

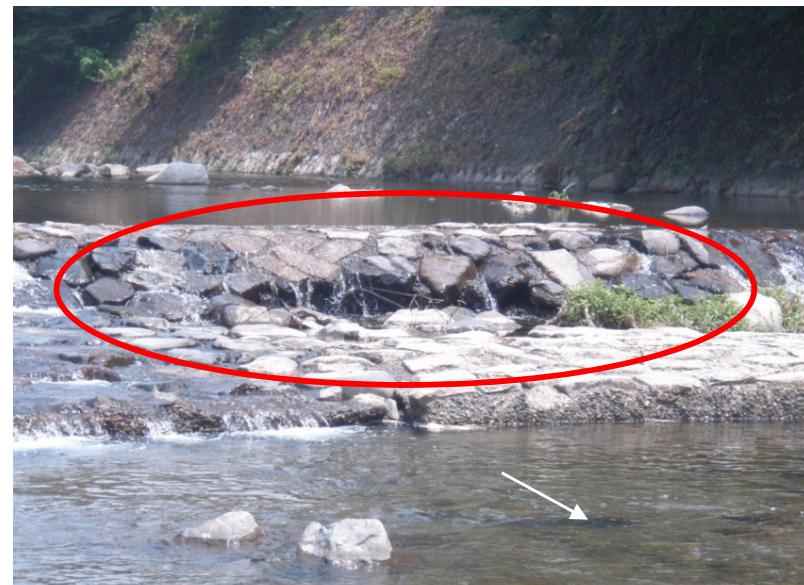
損傷している落差工(高野川)

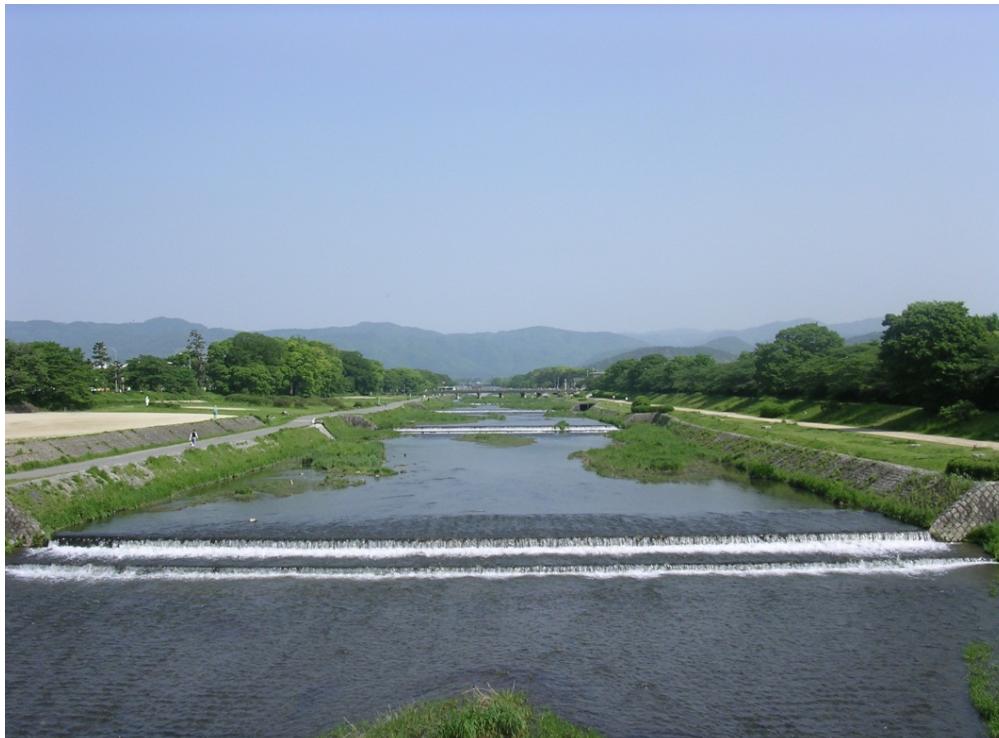
大都市を流れる河川にあって、様々な動植物が生息・生育する豊かな自然環境を有しているため、落差工が連続した鴨川の情景に配慮しながら、魚道設置や瀬・淵の再生といった水辺環境の保全・再生を図る。

出雲路橋上流から望む落差工

魚道設置については、水辺の国勢調査(魚類)の結果等から支障となる横断工作物や遡上を誘導する魚種等を調査検討する。
