平成25年度調査結果図

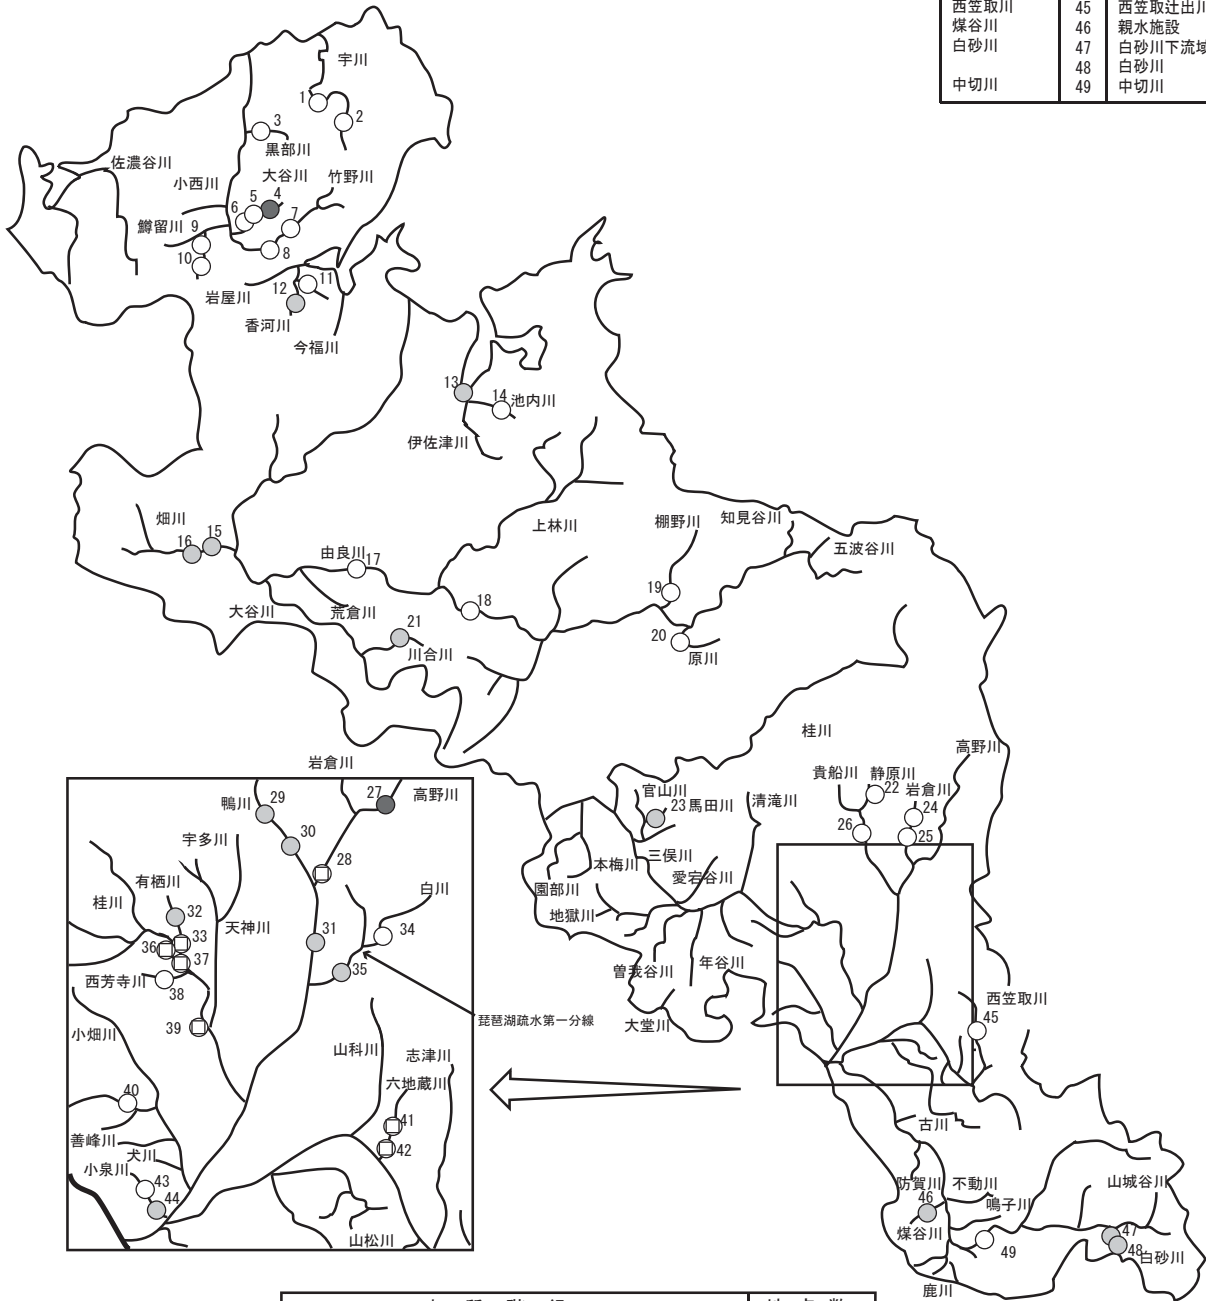
水質階級	地点数
I ○ (きれいな水: サワガニなど生息)	25
II ● (ややきれいな水: コオニヤンマなど生息)	15
III ● (きたない水: シマイシビルなど生息)	2
IV ● (とてもきたない水: アメリカザリガニなど生息)	0
※ ○ (その他: 指標生物発見できず)	7
合計	49

* 河川位置、測定地点は概略位置に記載

調査河川	調査地点		水質階級
	番号	地点名	
宇川	1	丹後町鞍内	I
	2	田中川原	I
黒部川	3	金谷川(黒部川)	I
大谷川	4	米川	III
	5	棒ノ奥	I
	6	大谷	I
竹野川	7	大宮町延利桜木橋付近	I
	8	京丹後市大宮町森本	I
鱒留川	9	鱒留川	I
	10	峰山町鱒留天女の里	I
香河川	11	香河川大宮地区	I
野田川	12	野田川親水公園	II
伊佐津川	13	JR舞鶴線鉄橋下流付近	II
池内川	14	岸谷	I
牧川	15	十二橋上流	II

調査河川	調査地点		水質階級
	番号	地点名	
牧川	16	猪野々橋上流	II
由良川	17	丹波大橋下	I
	18	由良川道の駅裏	I
柳野川	19	由良川合流点上流300m付近	I
原川	20	由良川との合流点より300m上流	I
川合川	21	川合川上流大原自治会地区内	II
静原川	22	静原上ノ町バス停前	I
馬田川	23	水室の郷バス停付近	II
岩倉川	24	岩倉村松町坂原	I
	25	岩倉上蔵町	I
鞍馬川	26	市原小橋	I
高野川	27	八瀬比叡山口駅付近	III
	28	高瀬川	I
鴨川	29	賀茂川終野クランド横	II
	30	北山大橋下流	II

調査河川	調査地点		水質階級
	番号	地点名	
鴨川	31	荒神橋直上流	II
有栖川	32	溝口親水公園	II
	33	上野橋	I
白川	34	北白川琵琶町沈砂池一帯	I
琵琶湖疎水	35	北白川久保田町浄土寺小橋	II
第一疎水分線	36	人道橋	I
松尾川	37	松尾大社東側用水路	I
西芳寺川	38	苔寺横林道沿い300m上流	I
新川	39	下津林番条町内公園近く	I
善峰川	40	宮前橋	I
六地藏川	41	六地藏川1	I
	42	六地藏川2	I
小泉川	43	金ヶ原橋	I
	44	小倉橋(阪急ガード下)	II
西笠取川	45	西笠取辻出川西1	I
煤谷川	46	親水施設	II
白砂川	47	白砂川下流域	II
	48	白砂川	II
中切川	49	中切川	I
