平成29年台風21号による被害について

平成29年10月21日～23日

一般府道 八幡城陽線 こうづやばし 上津屋橋<通称 流れ橋>
(八幡市・久御山町)

京 都 府

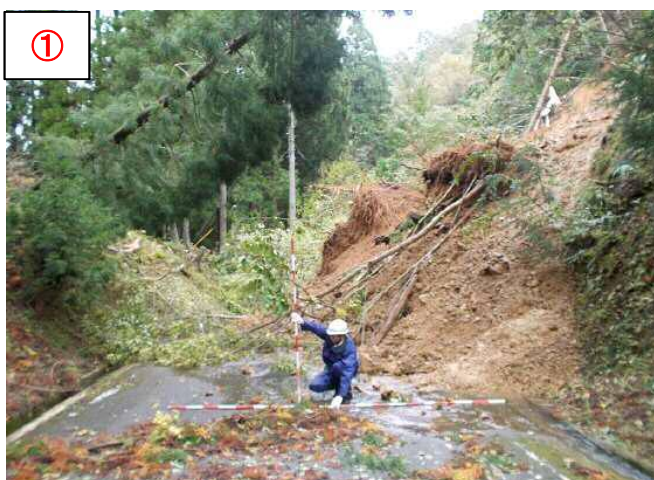
①

【場所】綾部市睦寄町大岩 (主) 舞鶴和知線
 【被災状況】法面崩壊 延長60m
 【復旧内容】法面工 150,000千円

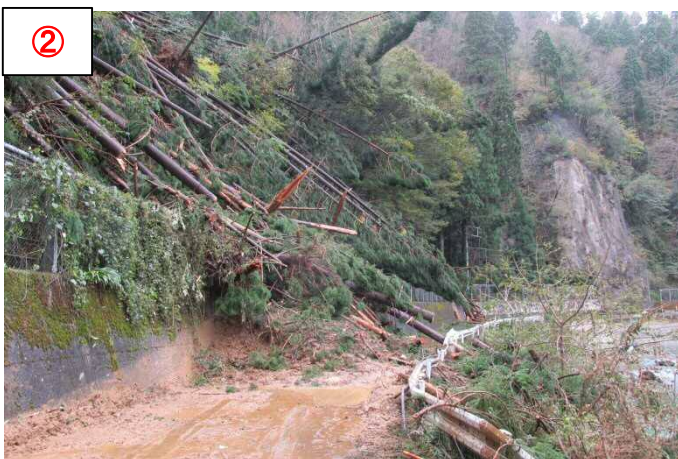
②

【場所】南丹市美山町白石 (主) 京都広河原美山線
 【被災状況】法面崩壊 延長120m
 【復旧内容】吹付法柵 120,000千円

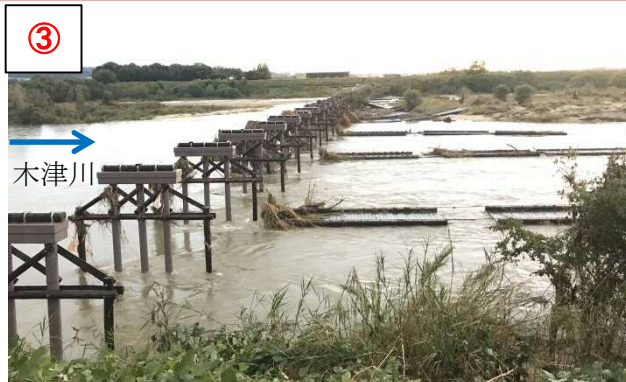
③

【場所】八幡市上津屋～久御山町佐山 (一) 八幡城陽線
 【被災状況】橋梁上部工流出 延長357m
 【復旧内容】上部工再据付 45,000千円

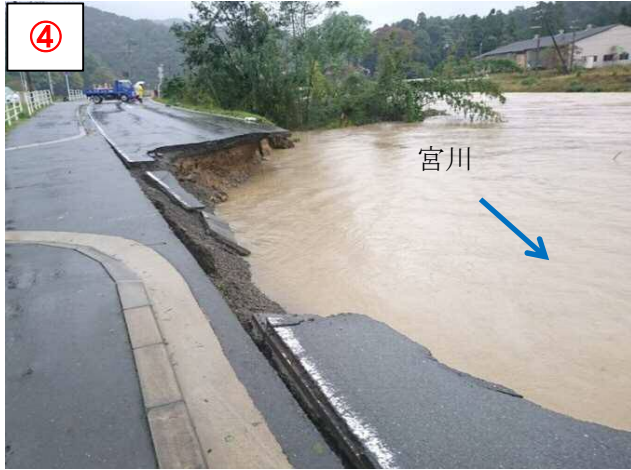
④
 ふくちやましおおえちようせき おやべおおえみやづ
 【場 所】 福知山市大江町関 (主) 綾部大江宮津線
 【被災状況】 河岸浸食 延長40m
 【復旧内容】 大型ブロック工 40,000千円

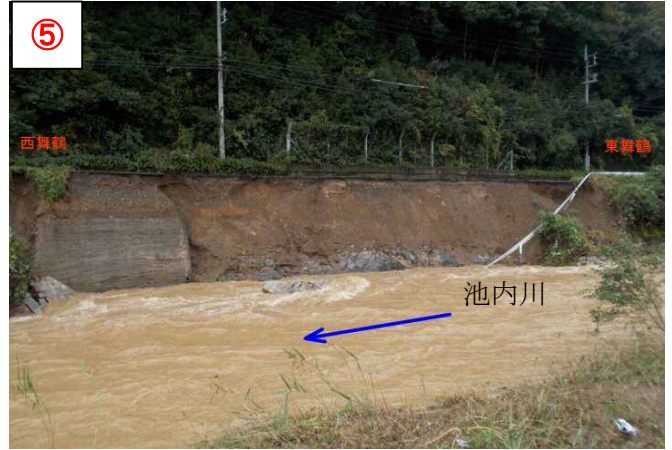
⑤
 まいづるしべっしょ いけうちきょうだ
 【場 所】 舞鶴市別所 (主) 池辺京田線
 【被災状況】 路肩決壊、河岸浸食 延長50m
 【復旧内容】 大型ブロック積工 80,000千円

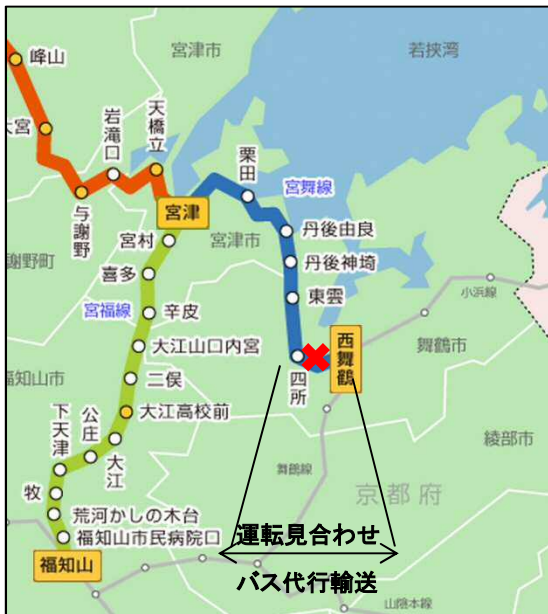
■崩土 延長120m

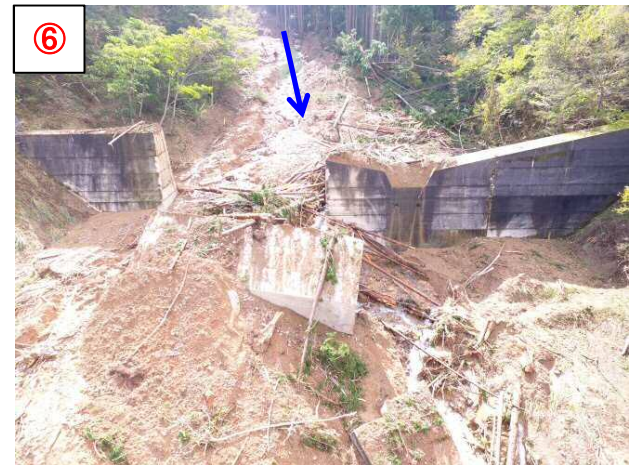
⑥
 あやべしこやおかまち あさねがわ
 【場 所】 綾部市古屋岡町 普通河川 朝根川
 【被災状況】 砂防堰堤損傷等 延長250m
 【復旧内容】 砂防堰堤復旧工 100,000千円

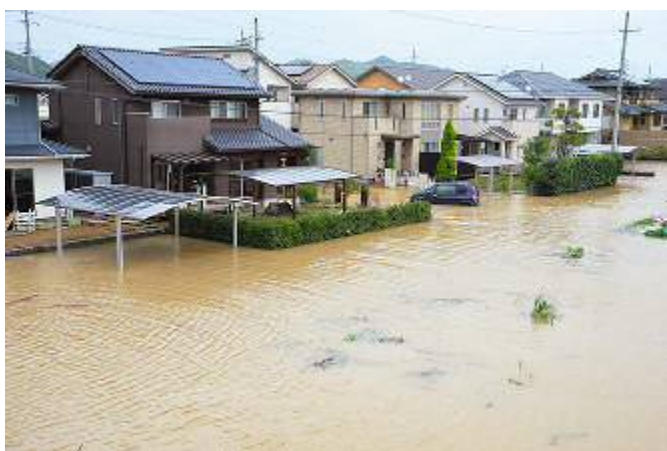
福知山市石原地区 浸水状況

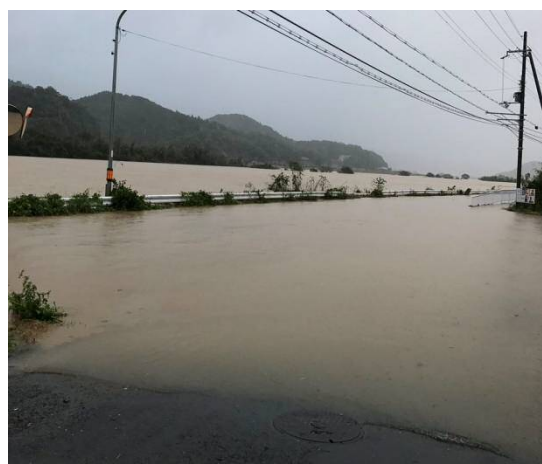
由良川増水に伴う国道175号浸水状況
