一級河川 由良川水系

由良川下流圏域河川整備計画

(変更)

京 都 府

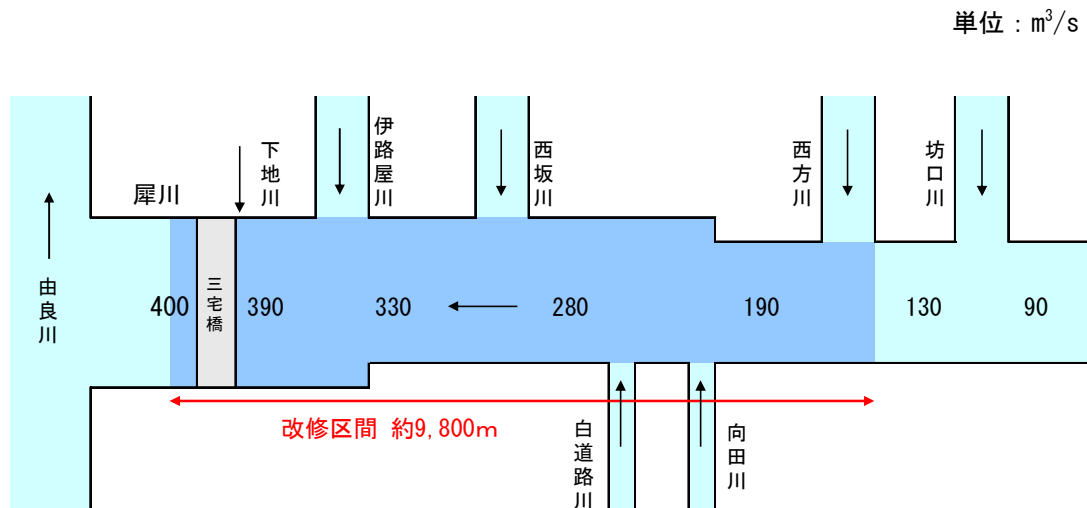
図 2-32 犀川計画流量配分図

なお、河川改修を進めていく上での犀川の計画流量は次の値とする。

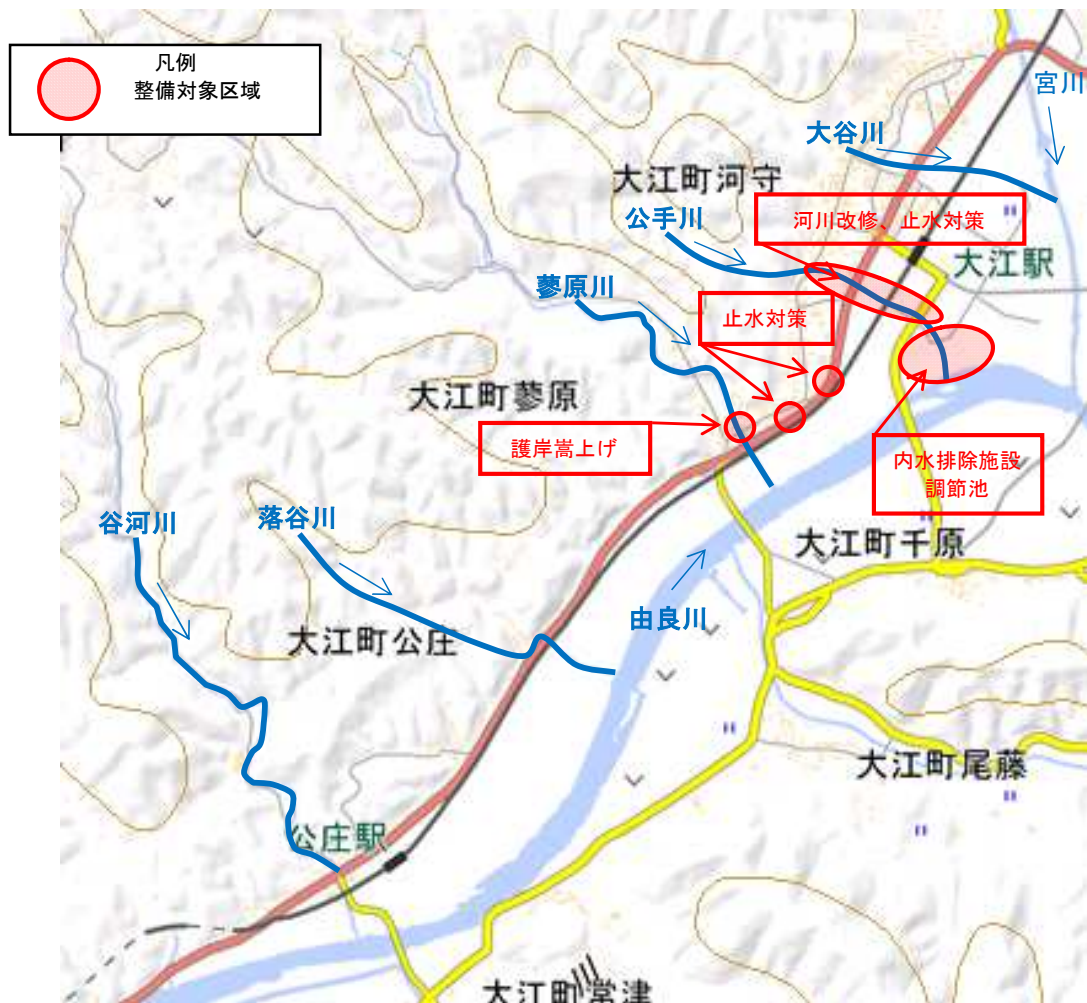
図 2-35 内水対策（蓼原川及び谷河川などの流域）

特に福知山市大江町河守・公庄地区の蓼原川及び谷河川などの流域においては、平成 29 年台風 21 号及び平成 30 年 7 月豪雨により 2 年連続で大規模な内水被害が発生したことから、平成 29 年台風 21 号と同程度の降雨における床上浸水被害の概ね解消を図ることを目指し、国・府・市が連携・協力し、河川改修、内水排除施設（救急排水ポンプ 3 m<sup>3</sup>/s）、調節池、護岸嵩上げ、関連止水対策等を組み合わせた対策を実施する。

平成 29 年台風 21 号及び平成 30 年 7 月豪雨により由良川流域で大規模な内水被害が発生した。このような状況に鑑み、国・府・市からなる「由良川大規模内水対策部会」において検討を行った結果を踏まえて、国・府・市が連携・協力し、由良川流域におけるハード対策として堤防整備、河道掘削及び樹木伐採、情報提供のための危機管理型水位計の設置、排水施設の整備等を進め、ソフト対策として住民の避難行動につながる内水ハザードマップやタイムライン等の情報提供などの内水被害軽減対策を進める。

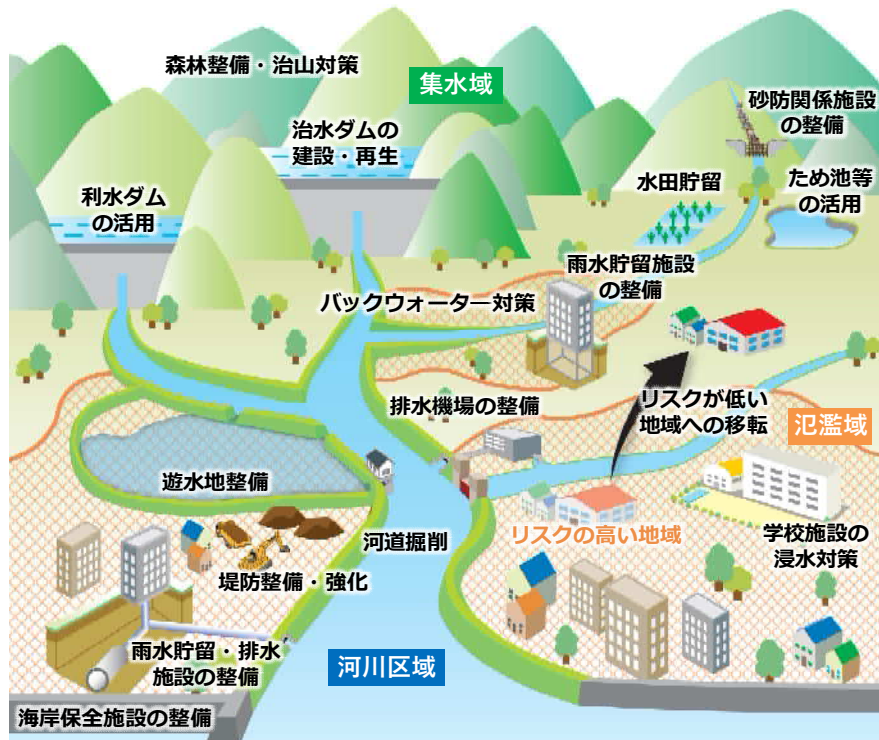
図 3-1 流域治水イメージ図

そのため、集水域と河川、氾濫域を含めた源流から河口までの流域全体のあらゆる関係者（国・府・市町・企業・住民等）が協働し、ハード・ソフト一体となった総合的・多層的な治水対策として被害を軽減させる「流域治水」に取り組む必要がある。

本プロジェクトに基づき、雨水貯留施設の整備等の「氾濫をできるだけ防ぐ・減らすための対策」、土地利用に関するルールづくり等の「被害対象を減少させるための対策」、河川管理者、自治体、民間団体などによる水防災教育の普及等の「被害の軽減、早期復旧復興のための対策」を流域一体となって取り組んでいく。
