# 二級河川 高野川水系河川整備計画

平成30年3月

京 都 府

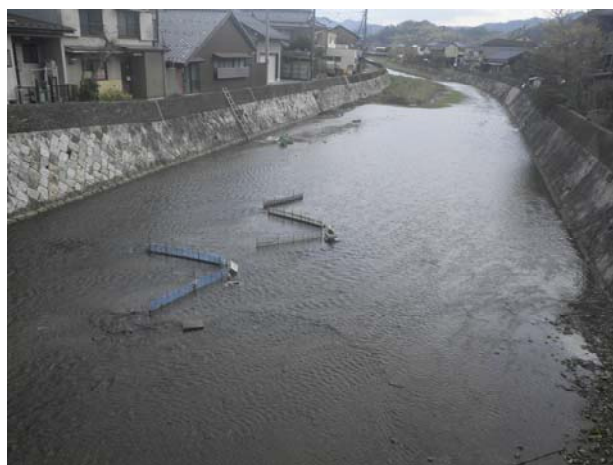
図 1-12(1) イサザ漁の仕掛け（円隆寺橋付近）

高野川の下流部では、3月に地域の風物詩である「イサザ（シロウオ）漁」が行われている。
