## 京都府 建設交通部 都市計画課 京都土木事務所 河川砂防室

## 鴨川公園(葵地区) 整備計画

# 鴨川公園（葵地区）整備計画

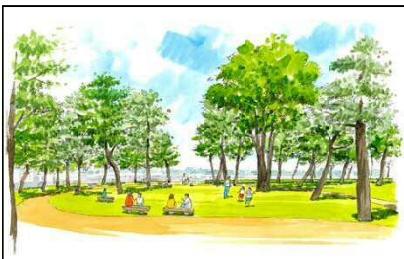
##### 整備イメージ (クロマツに囲まれた広場)

- 多くの人が集う場所として、鴨川デルタと繋がる広場を整備する。
- クロマツの林間空間から鴨川を眺め、下鴨神社への参拝客の休憩スペースを創出する。

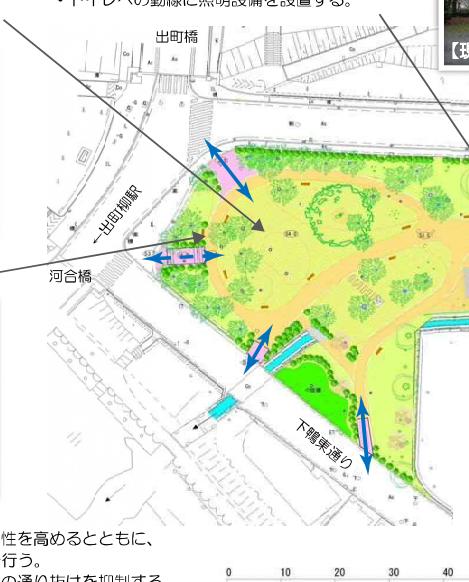
【現況】

- 木漏れ日を楽しむ休息の広場を整備する。
- トイレ、倉庫などを集約し、周辺と調和した、明るく利用しやすい複合施設を整備する。
- トイレへの動線に照明設備を設置する。

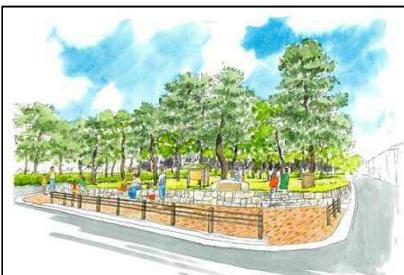
##### 整備イメージ (南側エントランス)

- 腰石積み等で公園の顔をつくる。
- 出町橋側入口：鴨川との一体感、連續性を高めるとともに、バリアフリーの対応を行う。
- 河合橋側入口：段差を設け、自転車での通り抜けを抑制する。
- 下鴨東通側入口：下鴨神社への参拝客が公園に入りたくなるように小庭園を整備する。
