府民公募型整備事業（府民提案型）技術審査一覧【京都市域】

番号	35	写真
路線・河川名等	鴨川公園

番号	36	写真	
路線・河川名等	鴨川		
所在地	<small>キョウトシ キタク オオミヤキタ キシ コヤマシモウチカワラチョウ</small> 京都市北区大宮北ノ岸町～小山下内河原町		
提案内容	落差工の補修 (御菌橋上流1箇所、北大路橋上流1箇所)

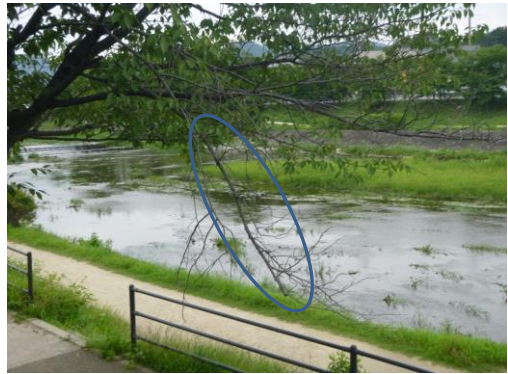
所在地	キョウトシ キタク イズモジ カグラ チョウ シテク カミ ホリカワフナマチ 京都市北区出雲路神楽町～紫竹上堀川町	
提案内容	樹木の枝、枯れ木の剪定	
現在の状況	当公園は鴨川の河川敷に整備された公園で、サクラ、マツやカエデ等の美しい木々が生き茂り、芝生や運動広場がある憩いある公園で、多くの府民が利用されている。また、鴨川公園に隣接して加茂街道が通っている。 老齢の木々には、歩行者の通行上支障となる枝や、落下しそうな枯れた枝も見受けられる。	
第1・2段チェック	対象施設であり技術審査結果もすべて評価は○である。	
対応案及び実施不可の場合の理由	公園を訪れる歩行者等の通行安全を確保、過年度に加茂街道沿いで枝が折れ自動車に落下した事故などから、現地調査を実施の上、通行上支障となる枝の剪定や、落下しそうな枯れ枝の剪定を行う。	   
位置図

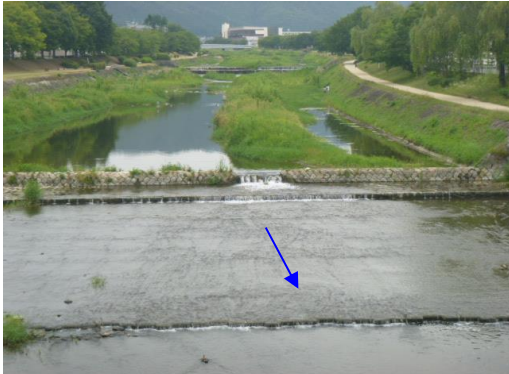
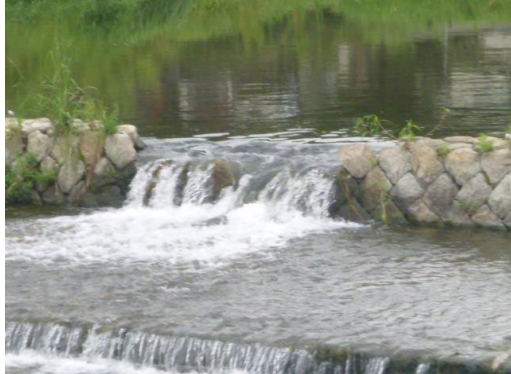
現在の状況	落差工の巻立て部分が破損しており、周辺部もクラックが入っている状態である。周辺部にも破損の拡大が懸念される。	写真①	写真②
第1・2段チェック	対象施設であり技術審査結果もすべて評価は○である。		
対応案及び実施不可の場合の理由	崩壊した落差工については、提案どおり落差工の補修する。		
位置図
