府民公募型安心・安全整備事業

(府民提案型) <既要望>)

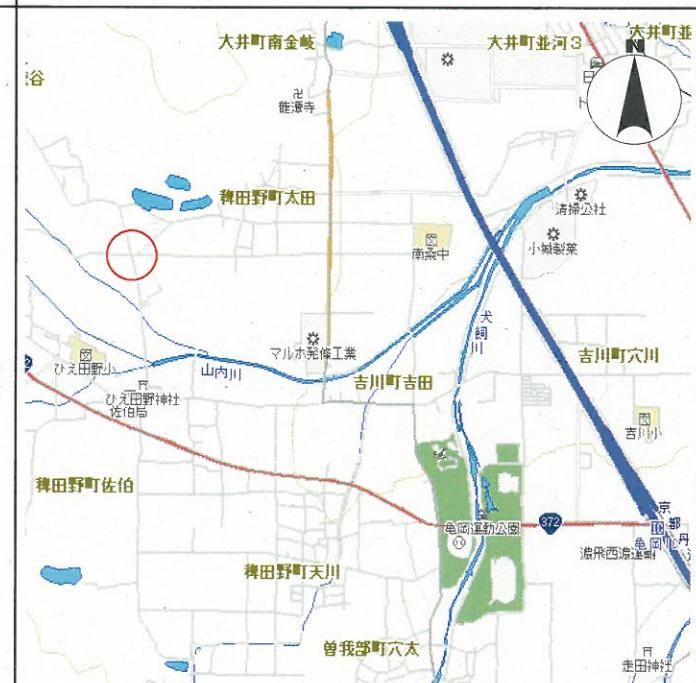
現在の状況	要望場所の周囲は、田畠となっている。 南東方向に稗田野小学校がある。	交差点図面
要望内容	市道佐伯鉱山線と市道太田鹿谷線交差点部に一時停止規制実施要望。 受理番号352（6月29日受理）

対応案	提案どおり実施する措置を講じることとする。 なお、道路管理者による交差点の改良（コンパクト化）の整備等道路環境の整備措置が講じられることを条件として実施する。

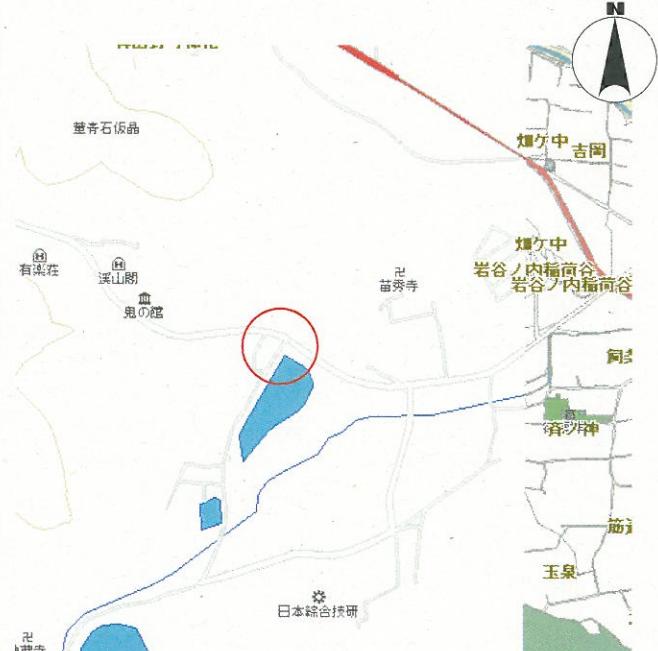
現在の状況	交通規制 交差点画面記載のとおり。 周辺の環境 湯ノ花温泉に通じる市道湯ノ花温泉線で住宅が点在する地域で湯ノ花温泉から下り勾配のカーブ地点である。	交差点画面
要望内容	市道湯ノ花温泉線を横断するための横断歩道要望。 受理番号355（6月28日）	
位置図

対応案	提案場所については、カーブ地点で見通しが悪いことから、歩行者の横断場所として指定することは、適当でないと判断する。 安全対策については、道路管理者等と連係して推進することとする。

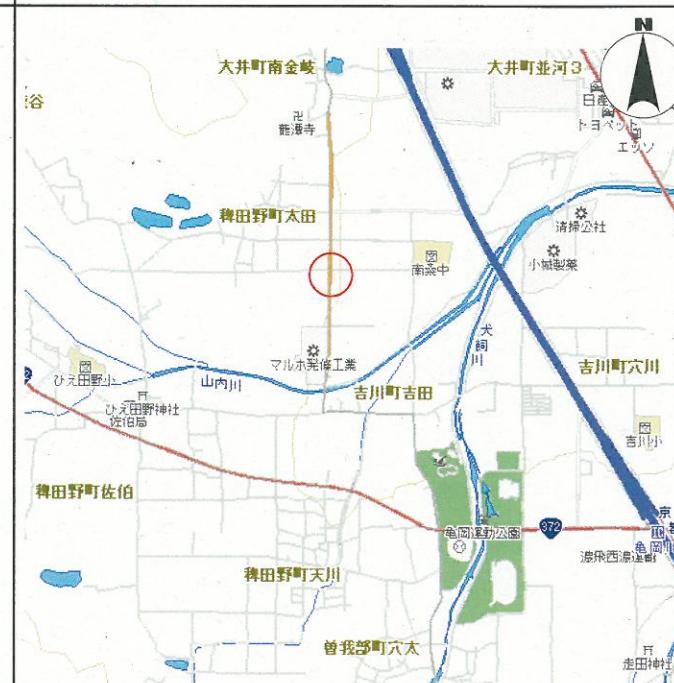
現在の状況	要望場所の周囲は、水田地帯で、南方には工場が立ち並び、東方には中学校がある。市道は南桑中学校の通学路となっており、府道の交通量が多い。	交差点図面	
要望内容	府道東掛小林号線と市道太田鹿谷線交差点部に横断歩道の設置要望。 受理番号356、361（6月29日）
