丹後沿岸海岸保全基本計画

(変更案)

京 都 府

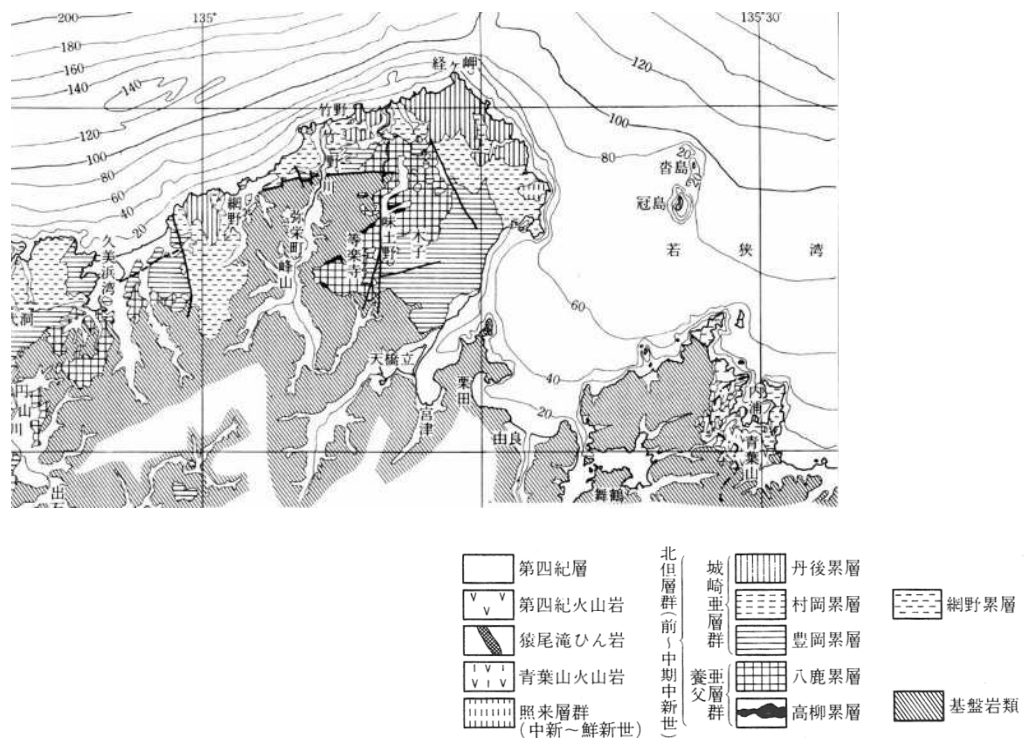
図 1-1-3 海底地形図

山陰海岸沿岸域の沖合には、日本海形成の過程で生まれた急傾斜地形や海底谷の起伏に富んだ海底地形であり、海岸線から 15km で水深 200m に達している。また、沖合には、浦島礁や白石礁が存在し、良好な漁場を形成している（図 1-1-3）。

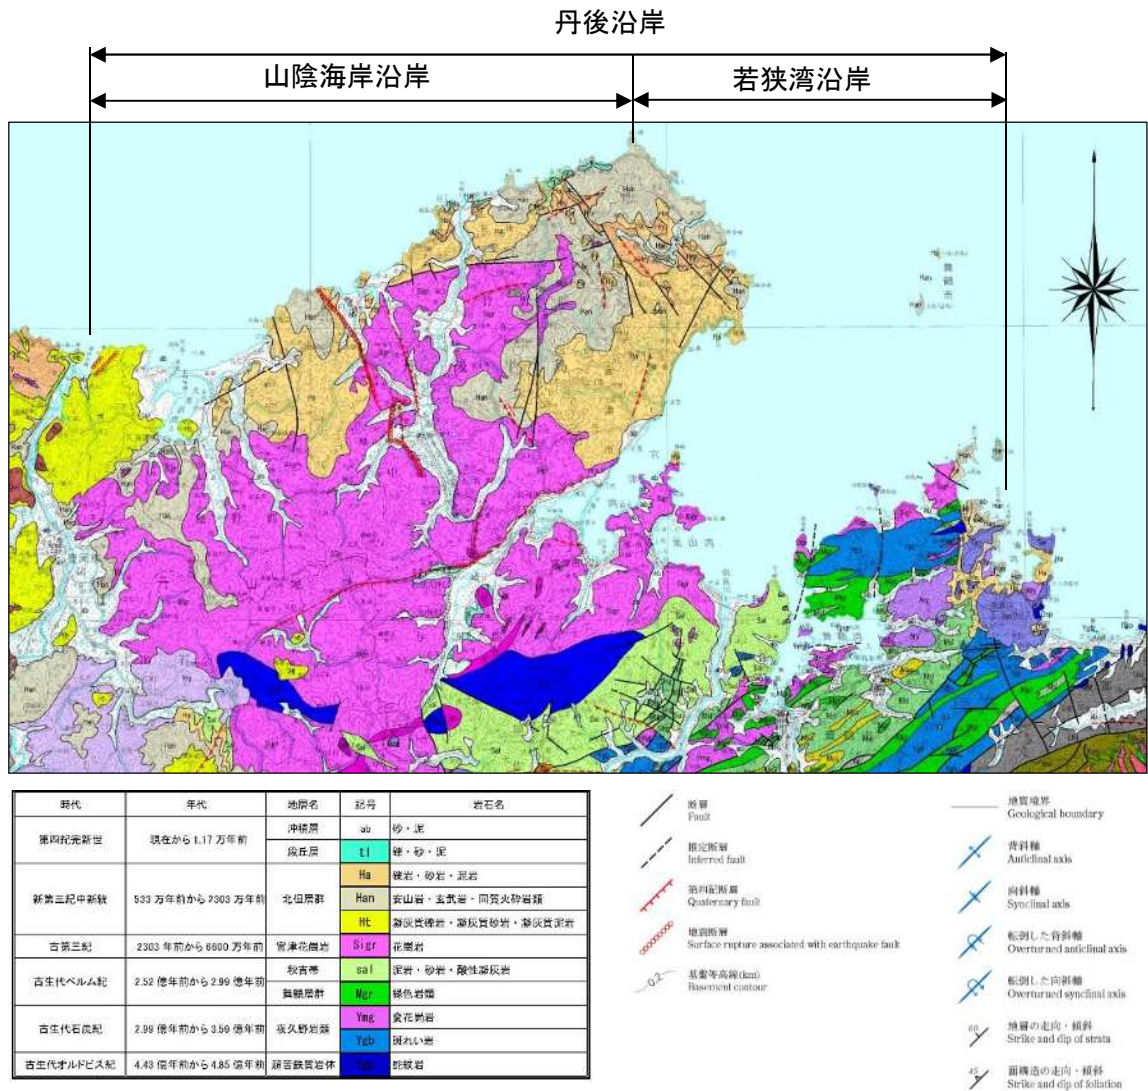
図 1-1-4 広域地質図

広域地質図（図 1-1-4）に示すように、若狭湾沿岸域の大浦半島から由良川河口付近には、古生代の堆積岩や変成岩が東北東－西南西方向に分布している。また、由良川から宮津湾にかけては、古第三紀の宮津花崗岩が広く分布している。

山陰海岸沿岸域には、新第三紀中新統北但層群の堆積岩や火成岩が分布している。竹野川や浅茂川などの河川に沿った平地には、第四期完新世の沖積層や段丘層による平地が分布している。

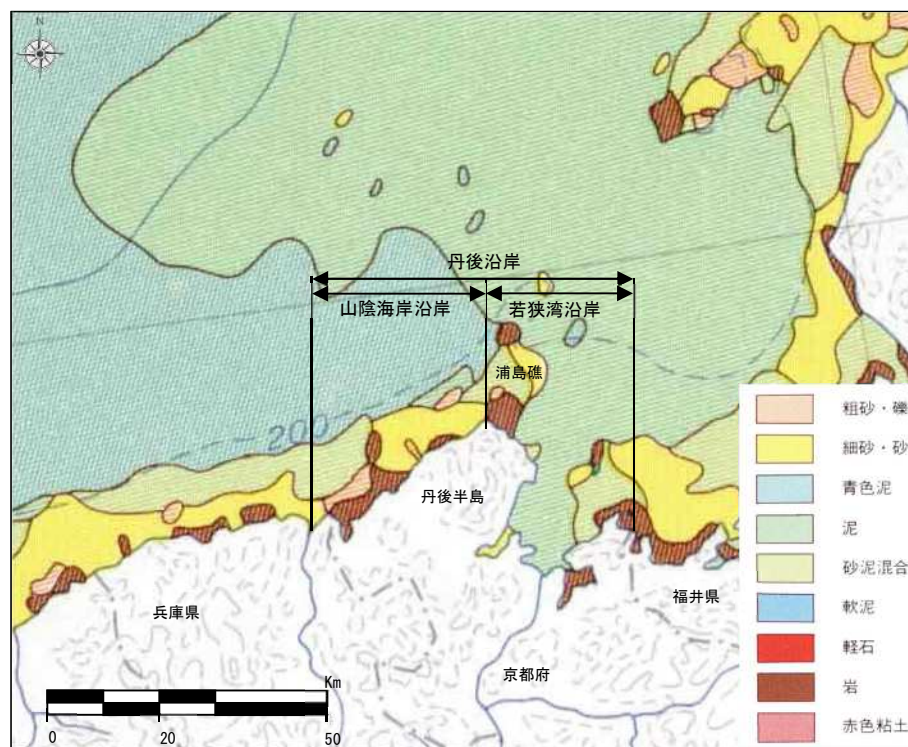
図 1-1-5 近海底質（若狭湾）

丹後沿岸はリアス式海岸のため、海底には岩石が点在しており、沖合の浦島礁にも岩が確認される。若狭湾沿岸域は湾奥まで泥が入り込んでおり、一部で砂泥混合も見られる。

山陰海岸沿岸域の水深 200m より岸側では、細砂や砂が広く分布し、一部で砂泥混合も見られる。水深 200m より沖には、青色泥が広く分布している（図 1-1-5）。

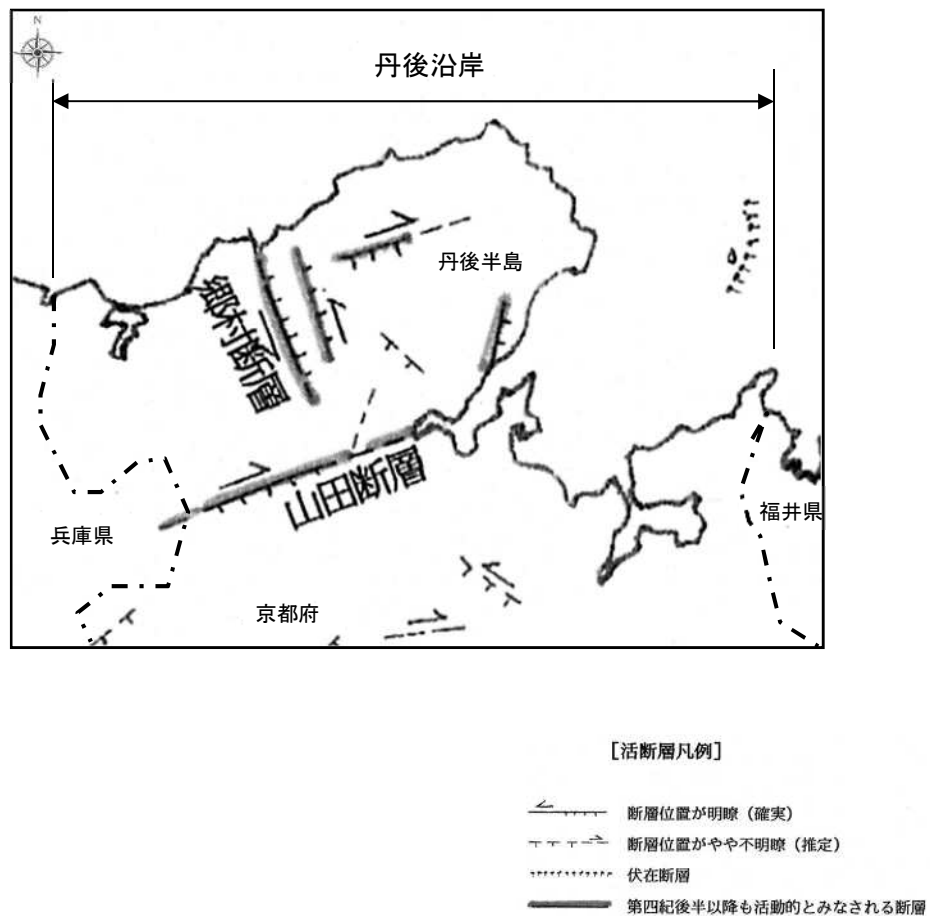
図 1-1-6 京都沿岸部の活断層

丹後半島には、活断層(第四紀断層および地震断層)が確認されている(図 1-1-6)。

山田断層は、丹後半島の基部を東北東-西南西方向に延びる北側隆起を伴う右横ずれ断層である。郷村断層は、丹後半島から北方の日本海にかけて、北北西-南南東方向に延びる左横ずれ断層である。両断層とも 1927 年(昭和 2 年)北丹後地震の際に出現している。

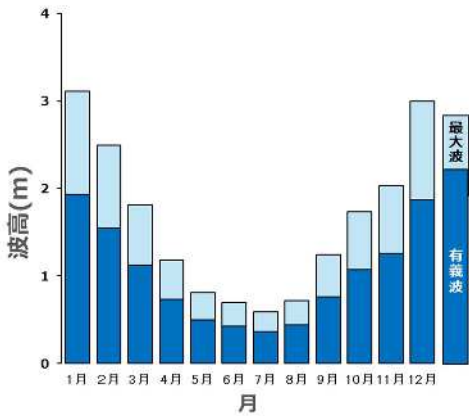
図 1-1-11(1) 月別の波高の平均値・標準偏差および最大値・最小値

経ヶ岬の波浪観測によると有義波高および周期の平均値はそれぞれ 1.00m、6.48 秒であり、また最大波の波高、周期の平均値はそれぞれ、1.62m、7.57 秒である。波高は、2m以下の発生頻度が 86%占めており、周期は 4～8 秒の頻度が高い。

波高の季節変動は大きく、冬季に最大値、夏季に最小値となっている。波向は北を中心に北北西から北東の範囲で出現する。最大波における月別の最大値は 10月に記録されている 14.35m である。また、周期については 12.5 秒が最大で 2月に記録されている（図 1-1-11）。

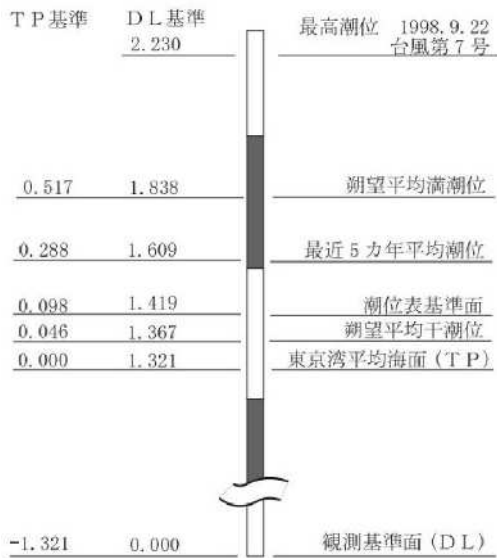
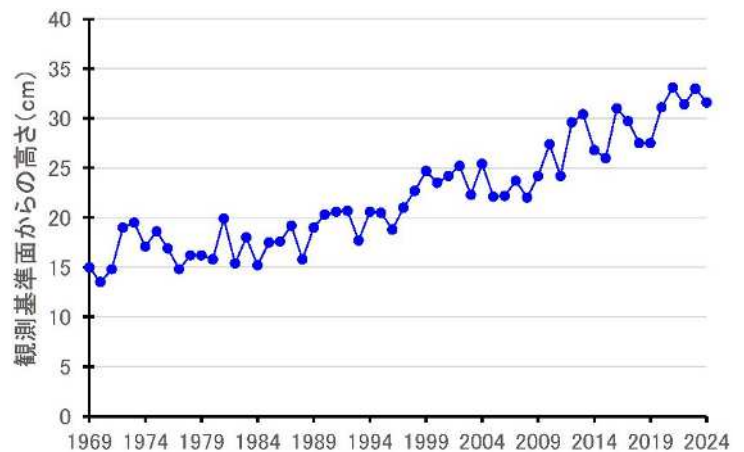
図 1-1-12 舞鶴の潮位

潮位は気象庁により舞鶴で観測が行われている。舞鶴における過去最高潮位は T.P. +0.93m（1998 年 9 月 22 日：台風 7 号）である（図 1-1-12）。

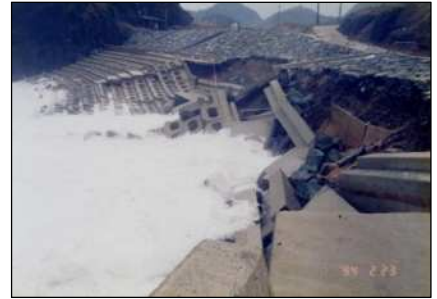
丹後沿岸では、これまで波浪や高潮などにより、多くの人命や資産が一度に失われたり、広範囲に施設が倒壊するなどの甚大な海岸災害は受けていない。しかし、冬季風浪や高潮などにより、一部の地域では施設の破損や背後地にある民家の浸水などが発生している（図 1-3-1）。

図 1-3-1 冬季風浪による海岸保全施設の被災

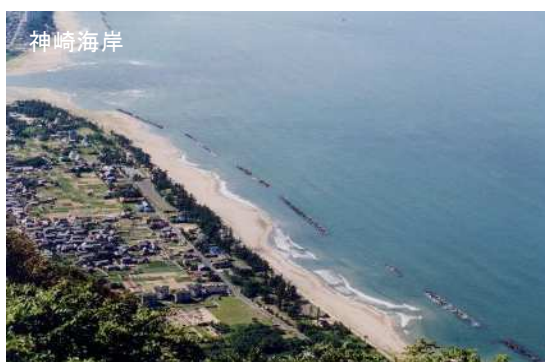
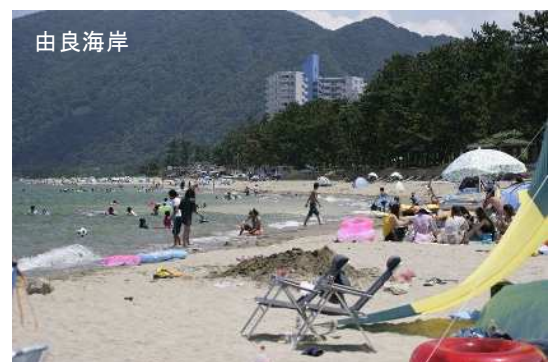
地形変化特性としては、河口付近は由良川からの出水に強く影響されること、岸沖漂砂により岸から200～300m（水深3～5m）の所に沿岸砂州が形成されることが特徴である（図1-3-6）。

図1-3-6 由良川河口の神崎海岸・由良海岸

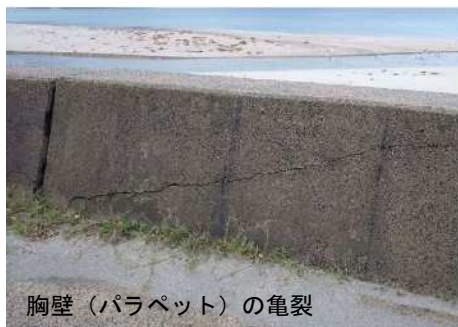
図 1-3-7 護岸の老朽化

また、海岸保全施設は、高度経済成長期に集中して施設を整備されたので、老朽化が進行している（図 1-3-7、図 1-3-8）。丹後沿岸における海岸護岸（港湾・一般海岸）を約 60km 整備しているが、平成 28 年度の調査では、整備から 50 年以上経過する施設が約 23km（39%）、20 年後の令和 18 年には約 46km（76%）となる結果となった（図 1-3-9）。

胸壁（パラペット）の亀裂

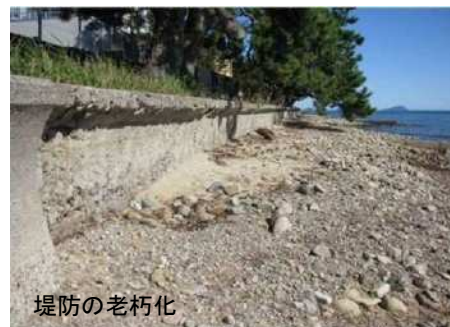
図 1-3-8 施設の老朽化

堤防の老朽化

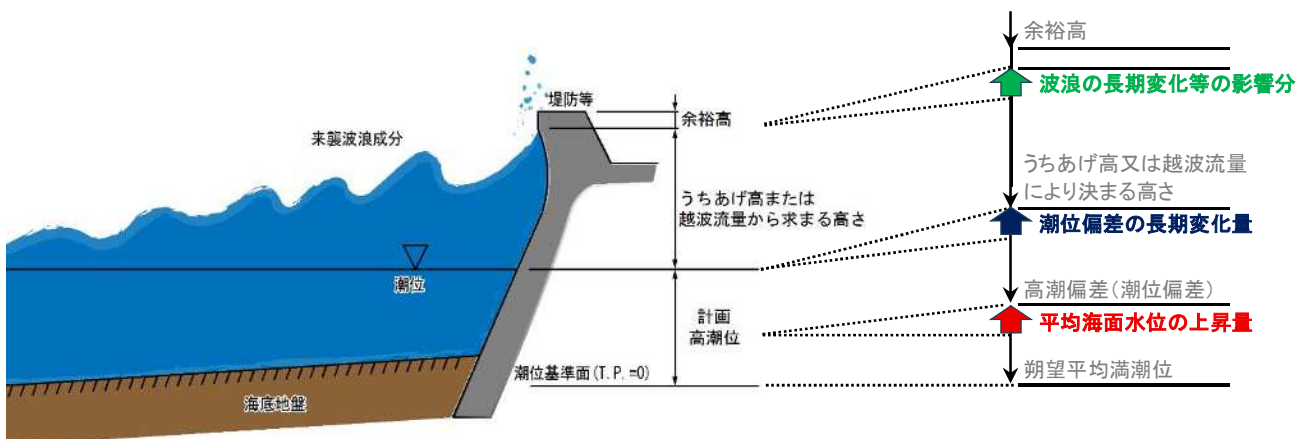
$$\text{計画天端高【高潮・高波】} = \text{朔望平均満潮位} + \text{海面上昇量} + \text{高潮偏差} \\ + \text{うちあげ高又は越波流量から決まる高さ} + \text{余裕高 (30cm)}$$

図 1-5-1 高潮・高波による計画天端高の設定方法の模式図

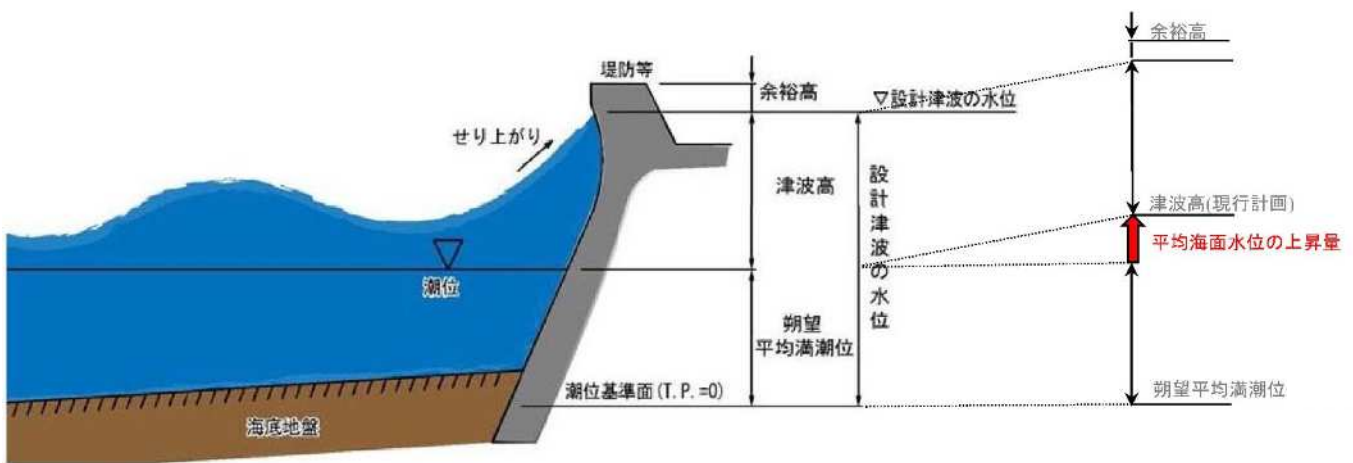
$$\text{計画天端高【津波】} = \text{朔望平均満潮位} + \text{平均海面水位の上昇量} \\
 + \text{津波高 (せり上がり考慮)} + \text{余裕高 (30cm)}$$

図 1-5-3 設計津波の水位による計画天端高の設定方法の模式図

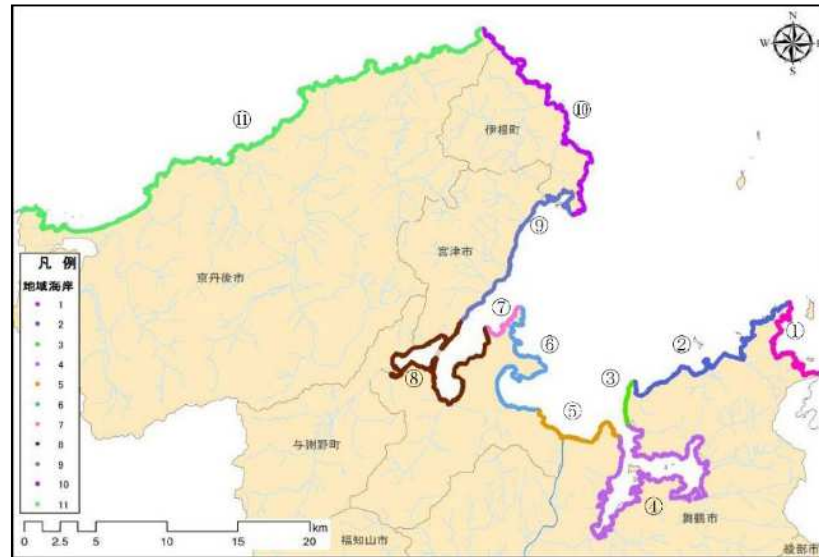
図 1-5-4 地域海岸区分 位置図

津波からの防護を検討する海岸については、比較的発生頻度の高い津波（L1 津波）を設計津波水位とする。設計津波水位は丹後沿岸を 11 の地域海岸に区分して設定している（図 1-5-4、表 1-5-2）。

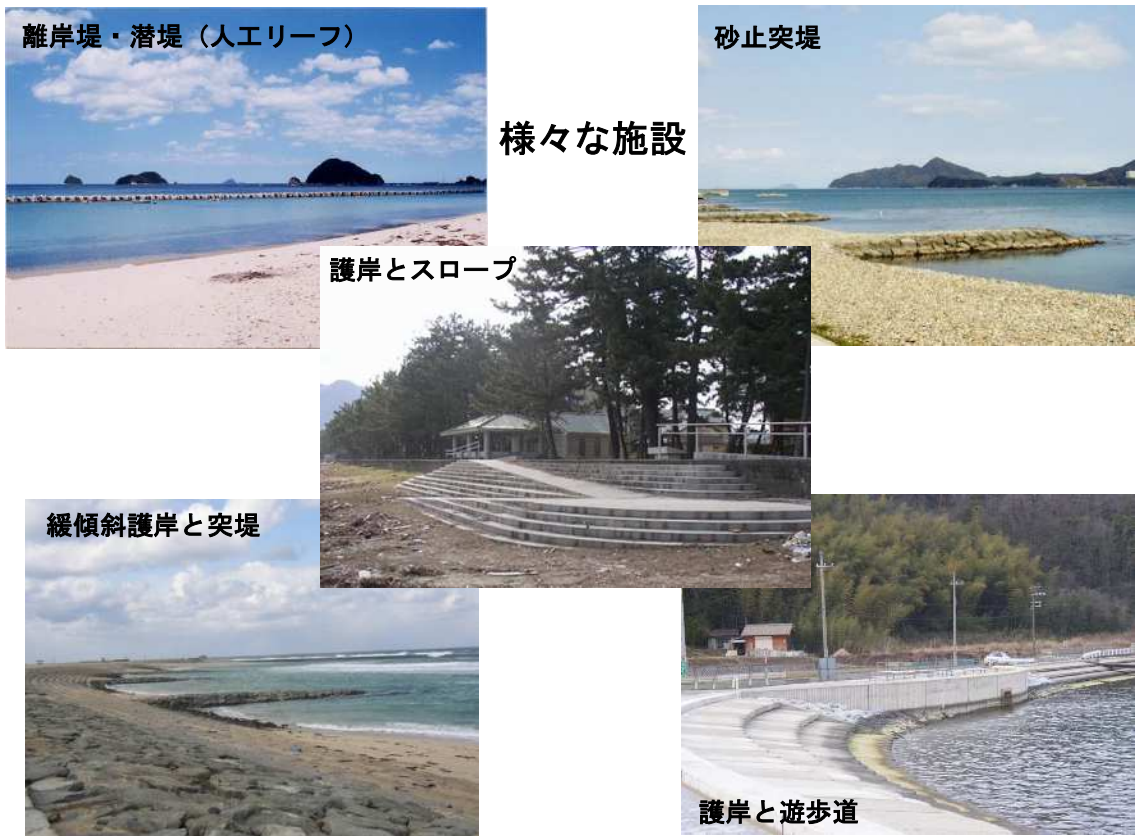
図 2-2-1 整備する海岸保全施設の種類

- 現況汀線（海岸線）沿いの配置とするが、実施に当たっては詳細な検討を行う。
