高浜発電所及び大飯発電所
環境放射線監視結果

(平成26年度第2四半期)

京 都 府

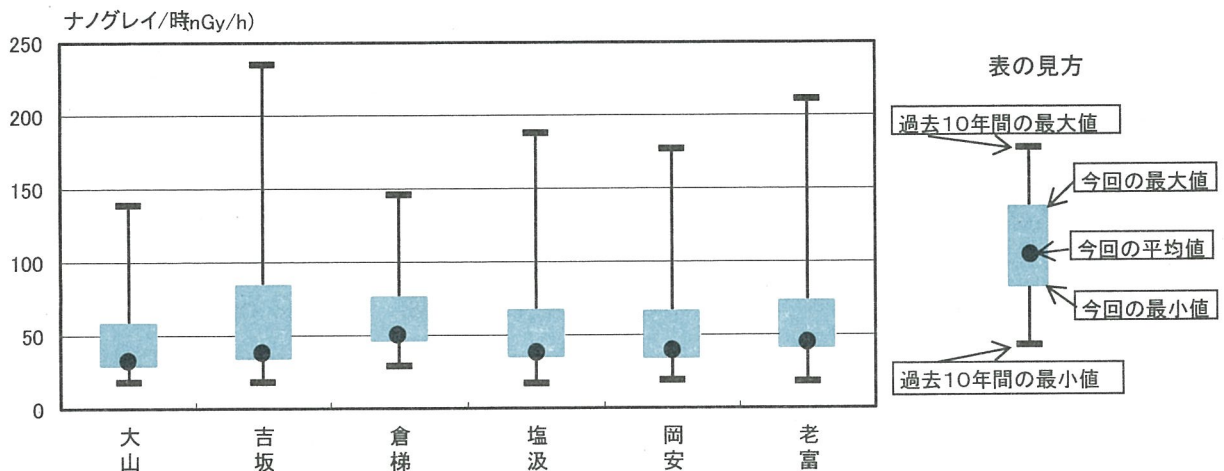
空間放射線量率

放射線測定所（15か所：舞鶴市内6か所、綾部市内3か所、伊根町内1か所、宮津市内1か所、南丹市内2か所、京丹波町内1か所、京都市内1か所）において、空間放射線が1時間あたりどのくらいであるかを測定しています。各地点の測定結果は、すべて過去の値の範囲内にあり、安全上問題ありませんでした。なお、次の6か所の測定結果をグラフに示しました。

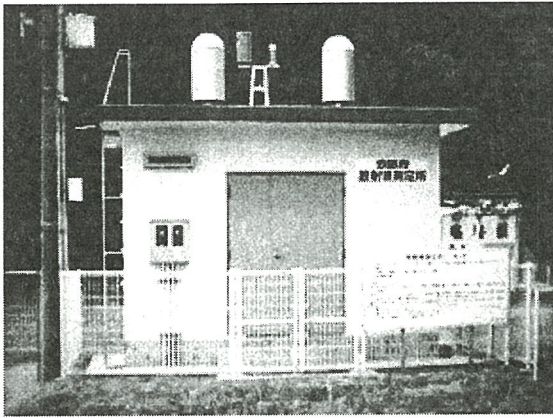
放射線測定所

空間放射線量率や気象要素を24時間連続で測定しています。
