③今後の委員会予定について

京都府域における河川整備計画に係る圏域設定

伊佐津川水系の概要

佐濃谷川水系の概要

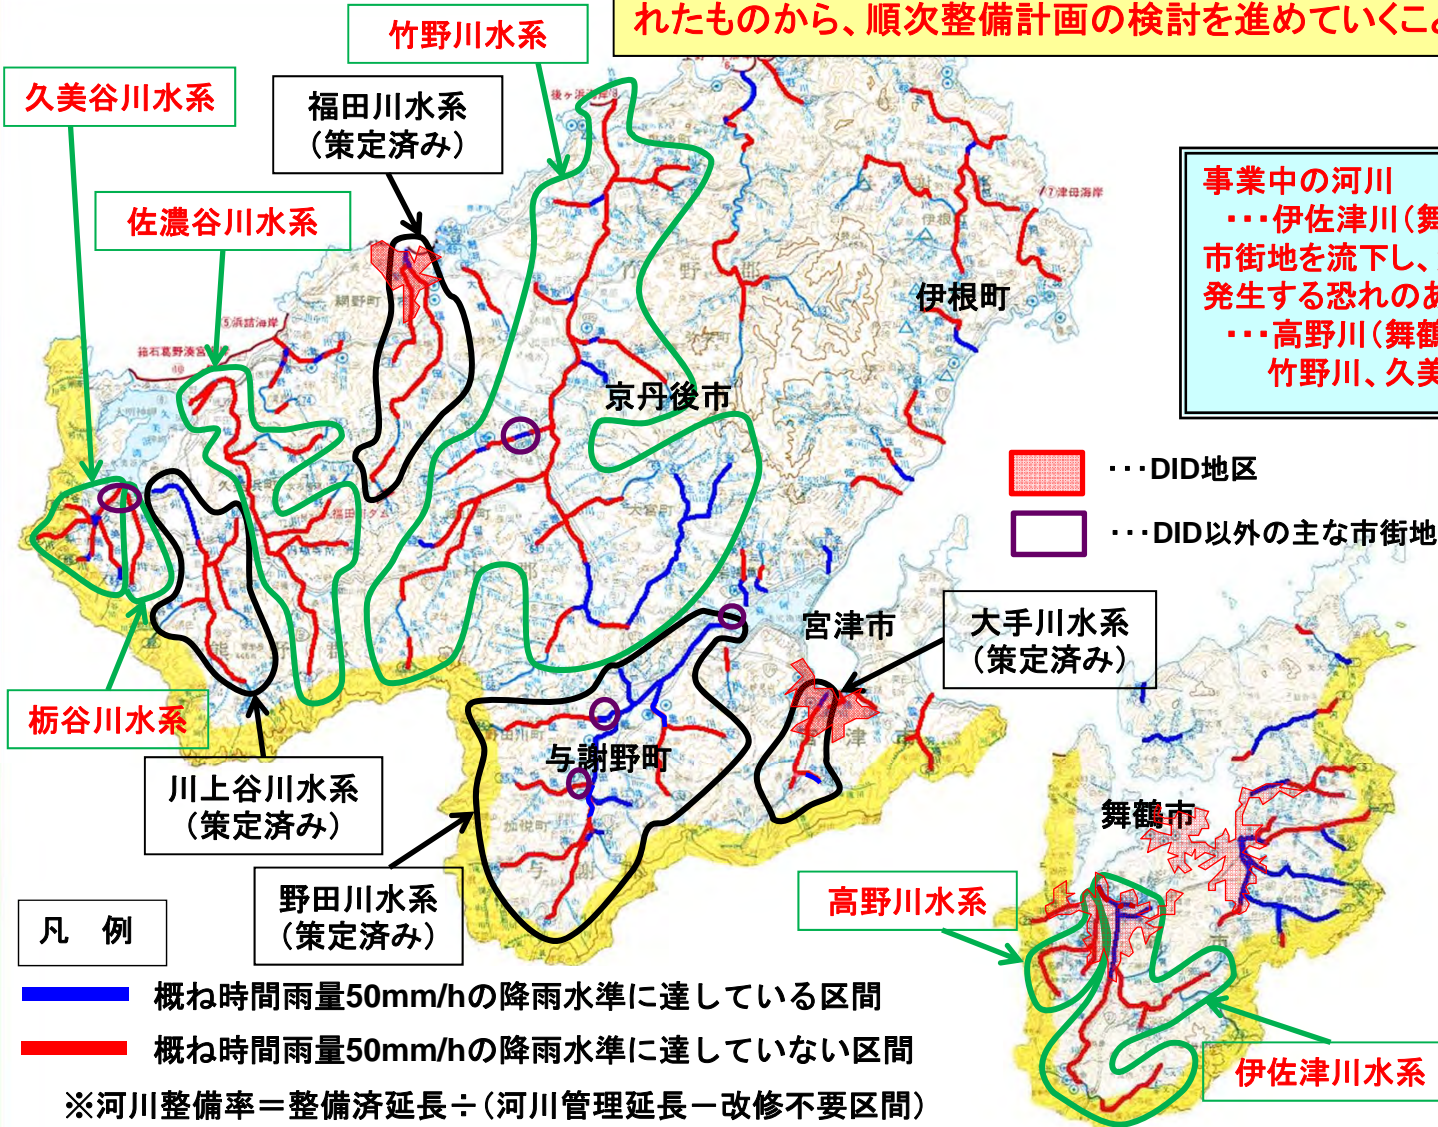
事業中の河川
 ...伊佐津川(舞鶴市)、佐濃谷川(京丹後市)
 市街地を流下し、浸水被害により甚大な被害が発生する恐れのある河川
 ...高野川(舞鶴市)、
 竹野川、久美谷川、栃谷川(以上京丹後市)

二級水系
 整備率 23.4%
 (府域全体 34.8%)
 (H21年度末時点)

今後は、現在事業中の伊佐津川水系及び佐濃谷川水系、並びに市街化を流下し、洪水時に甚大な被害が発生する恐れのある水系(高野川、竹野川、久美谷川、栃谷川)を優先的に河川整備計画を策定することとし、基本方針が策定されたものから、順次整備計画の検討を進めていくこととする。

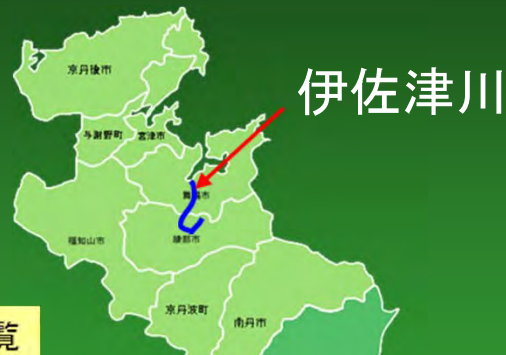
- ・伊佐津川水系は、京都府の北部、舞鶴市及び綾部市に位置する。
- ・水系は伊佐津川本川と支川池内川、天清川、米田川(右支川)。
- ・弥仙山(664m)に源を発し、綾部市域を西へ流れた後、北に流れを変え、西舞鶴の市街地を流下し、舞鶴湾に注ぐ。
- ・舞鶴湾は狭い湾口から東西に分かれて湾入する静穏な港であり、伊佐津川はその西湾に流入している。
- ・流域面積75km²、幹川流路延長17.9km。
- ・下流部は、左岸が築堤形状で背後地盤高が河床高とほぼ同じ高さとなっており、万が一破堤すると西舞鶴市街地に甚大な被害が発生する恐れがある。

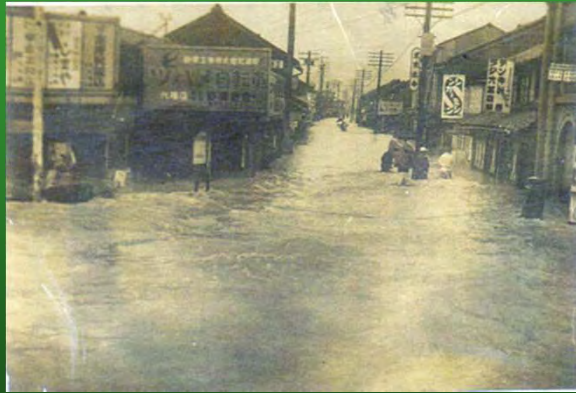
S28.9 台風13号被災状況

- ・伊佐津川流域では、昭和28年台風13号で甚大な被害が発生し、本川伊佐津川のみならず、支川池内川においても浸水被害が発生した。
- ・近年では、平成10年9月台風7号で浸水被害が発生している。

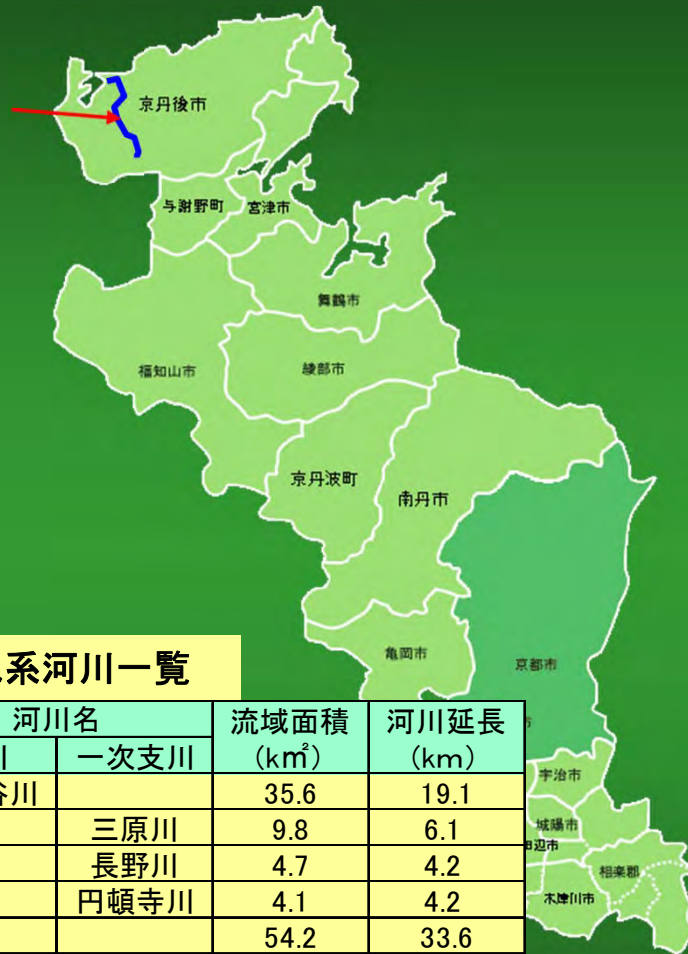
佐濃谷川

- ・佐濃谷川水系は、京都府の北部、京丹後市久美浜町に位置する。
- ・水系は佐濃谷川本川と支川三原川、長野川、円頓寺川。
- ・高竜寺ヶ岳(697m)に源を発し、北に流れ円頓寺川等の支川を合わせ、久美浜町鹿野で派川に分派し久美浜湾に注ぐ。
- ・流域面積54.2km²、幹川流路延長19.1km。

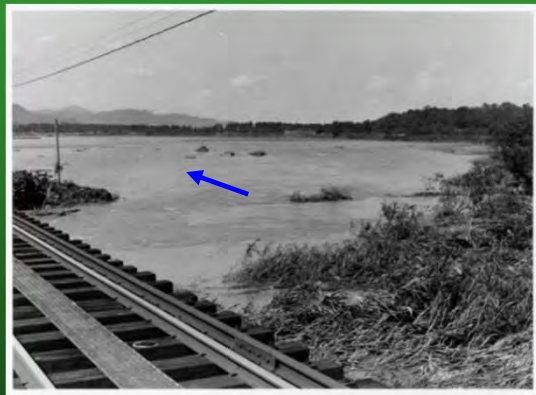
S47.9 台風20号被災状況

- ・昭和34年台風15号(伊勢湾台風)では、佐濃谷川流域を含む久美浜町全域に甚大な被害が発生した。
- ・近年では、平成10年9月台風7号、平成16年10月台風23号で、佐濃谷川流域において浸水被害が発生している。
