一級河川 由良川水系
由良川下流圏域河川整備計画
(変更案)

平成 27 年 1 月

京 都 府

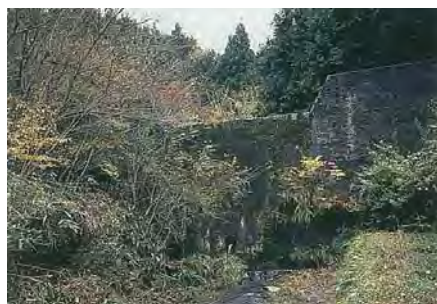
図 1-5 周辺の景観にとけ込むえん堤（雲原砂防施設群）

また、雲原川上流部に位置する雲原砂防施設群は我が国の砂防計画の先駆けとして、平成 18 年 7 月に砂防施設としては初めて国の登録記念物に登録された。それを契機に地域の活性化に向けた様々な取り組みが行われている。

^{みやがわ}宮川上流部等は丹後天橋立大江山国定公園や京都の自然 200 選に選定されており、地域の象徴的存在として人々に親しまれている優れた自然環境である。また、^{くもほらがわ}雲原川上流部の砂防施設群は国の登録記念物にも登録され、景観に優れた地域であることから、河川改修に際しては周囲の景観に配慮した整備を行う必要がある。

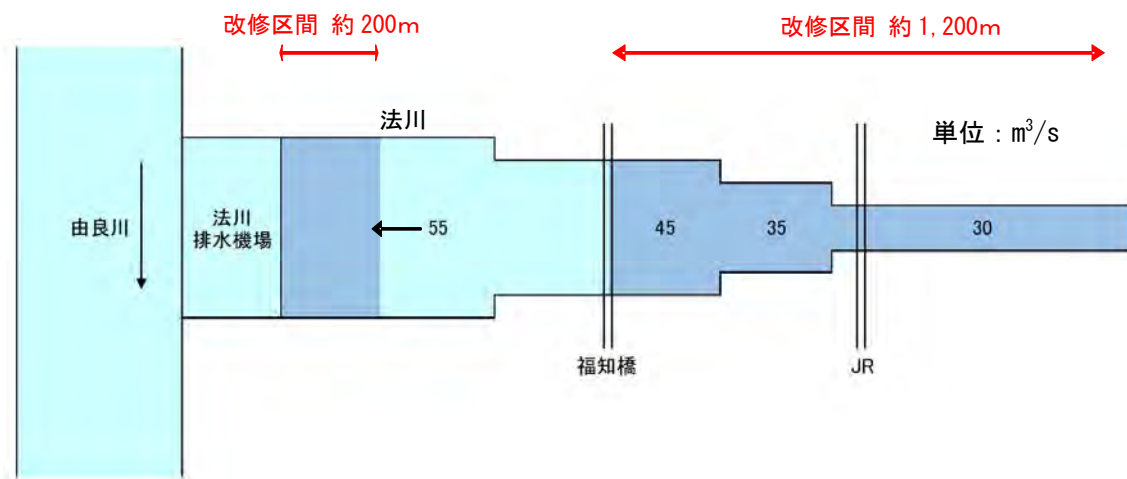
図 2-29 法川計画流量配分図

なお、河川改修を進めていく上での法川の計画流量は次の値とする。

法川は下流の一部区間を除いて、ほぼ全区間に渡り流下能力が低く、平成26年8月豪雨により未改修区間から溢水するなど浸水被害が生じたため、下流の整備済み区間及び他の府管理河川の流下能力と整合を図り、概ね10年に1回程度で発生する降雨規模の出水を安全に流下させることを目的とし、由良川合流点より上流区間（約200m）及び、福知橋より上流区間（約1,200m）について、築堤、河道拡幅、河床掘削及び橋梁架替等を行う。
