# 平成29年台風21号による被害について

平成29年10月21日～23日

一般府道 八幡城陽線 こうづやばし 上津屋橋<通称 流れ橋>  
(八幡市・久御山町)

京 都 府

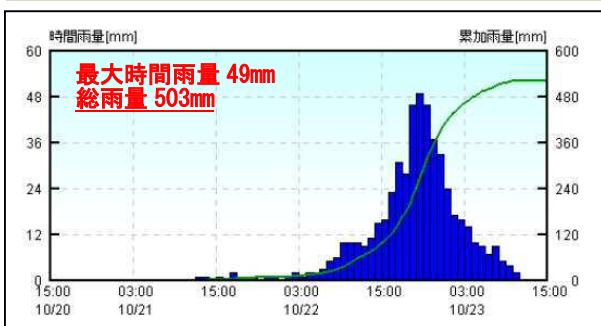
雨量グラフ

観測局：綾部市古和木

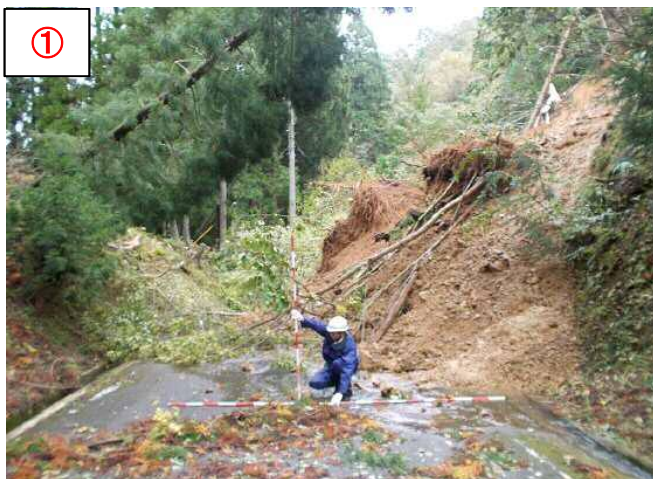
①  
あやべしむつよりちようおおいわ まいづるわち  
【場所】綾部市睦寄町大岩 (主) 舞鶴和知線  
【被災状況】法面崩壊 延長60m  
【復旧内容】法面工 150,000千円

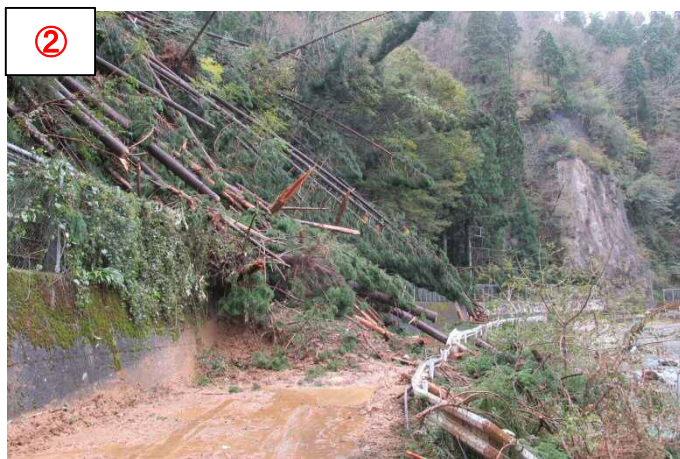
②  
なんたんしみやまちょうらいし きょうとひろがわらみやま  
【場所】南丹市美山町白石 (主) 京都広河原美山線  
【被災状況】法面崩壊 延長120m  
【復旧内容】吹付法柵 120,000千円

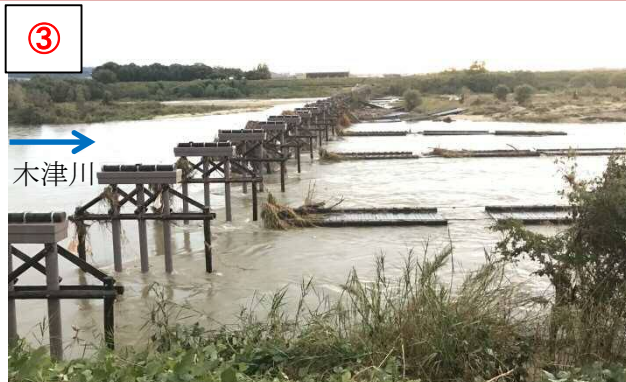
③  
やわたしこうつや くみやまちょうさやま やわたじょうよう  
【場所】八幡市上津屋～久御山町佐山 (一) 八幡城陽線  
【被災状況】橋梁上部工流出 延長357m  
【復旧内容】上部工再据付 45,000千円

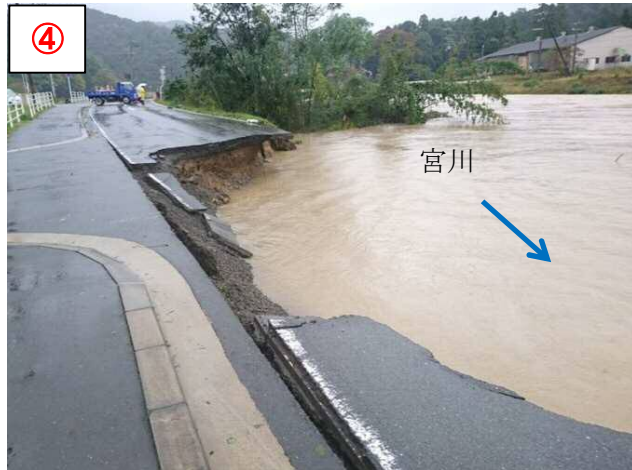
④  
ふくちやましおおえちようせき おやべおおえみやづ  
【場所】福知山市大江町関 (主) 綾部大江宮津線  
【被災状況】河岸浸食 延長40m  
【復旧内容】大型ブロック工 40,000千円

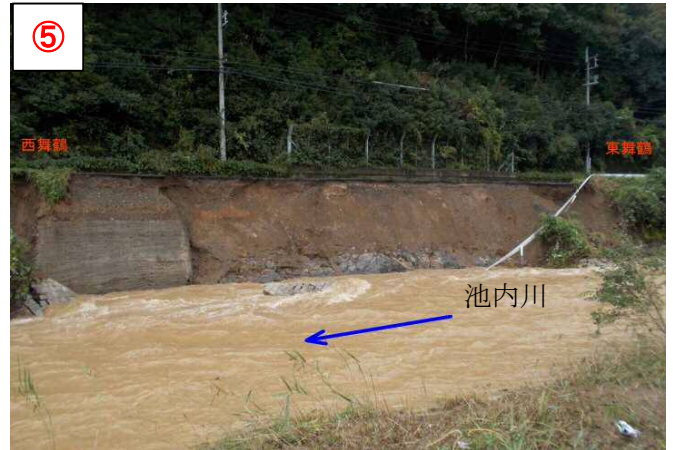
⑤  
まいづるしべっしょ いけうちきょうだ  
【場所】舞鶴市別所 (主) 池辺京田線  
【被災状況】路肩決壊、河岸浸食 延長50m  
【復旧内容】大型ブロック積工 80,000千円

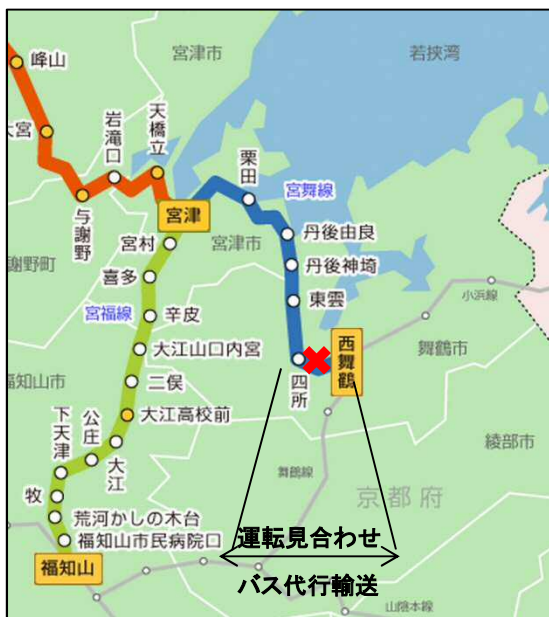
■崩土 延長120m

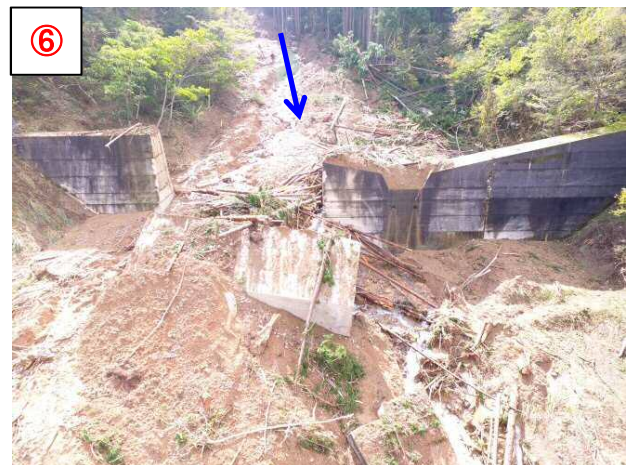
⑥  
あやべしこやおかまち あさねがわ  
【場所】綾部市古屋岡町 普通河川 朝根川  
【被災状況】砂防堰堤損傷等 延長250m  
【復旧内容】砂防堰堤復旧工 100,000千円

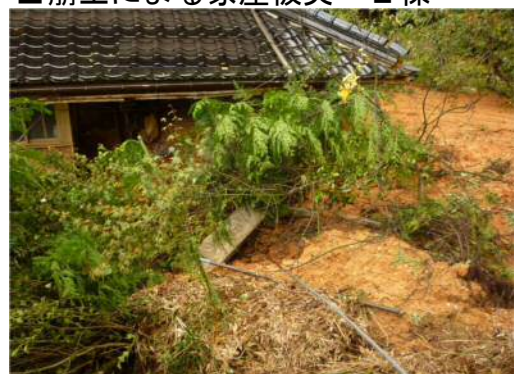
■崩土による家屋被災 2棟

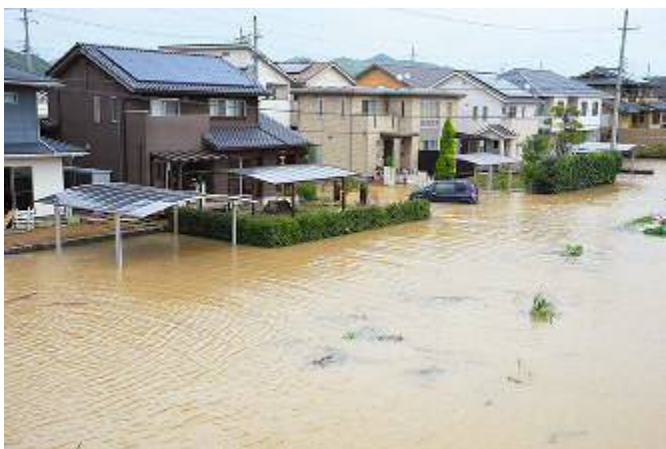
福知山市石原地区<sup>いさ</sup> 浸水状況

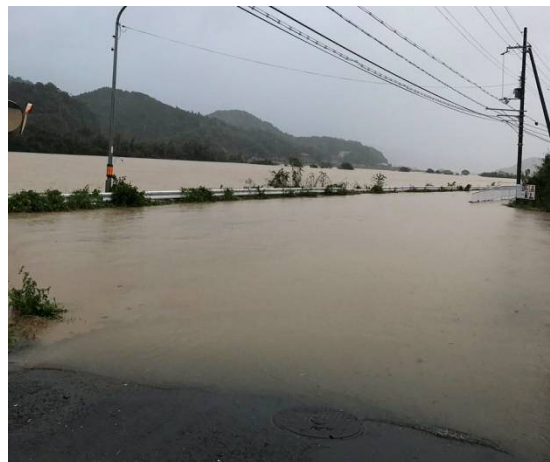
由良川増水に伴う国道175号浸水状況
