## 一級河川 由良川水系

### 由良川下流圏域河川整備計画(変更原案)

令和元年 9 月

京 都 府

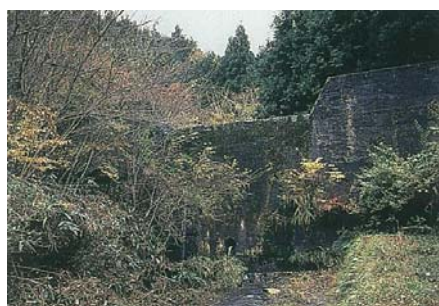
図 1-5 周辺の景観にとけ込むえん堤（雲原砂防施設群）

また、雲原川上流部に位置する雲原砂防施設群は我が国の砂防計画の先駆けとして、平成 18 年 7 月に砂防施設としては初めて国の登録記念物に登録された。それを契機に地域の活性化に向けた様々な取り組みが行われている。

宮川上流部等は丹後天橋立大江山国定公園や京都の自然 200 選に選定されており、地域の象徴的存在として人々に親しまれている優れた自然環境である。また、雲原川上流部の砂防施設群は国の登録記念物にも登録され、景観に優れた地域であることから、河川改修に際しては周囲の景観に配慮した整備を行う必要がある。

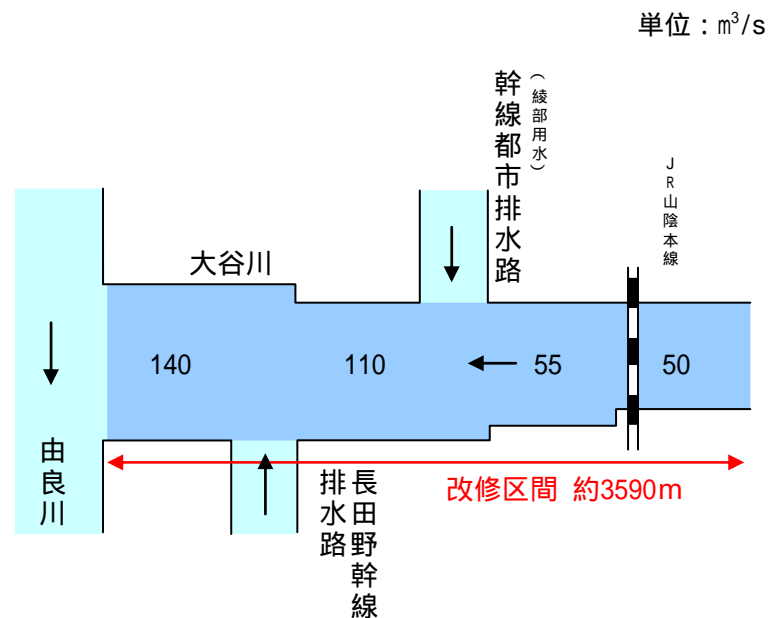
図 2-17 大谷川計画流量配分図

なお、河川改修を進めていく上での大谷川の計画流量は次の値とする。

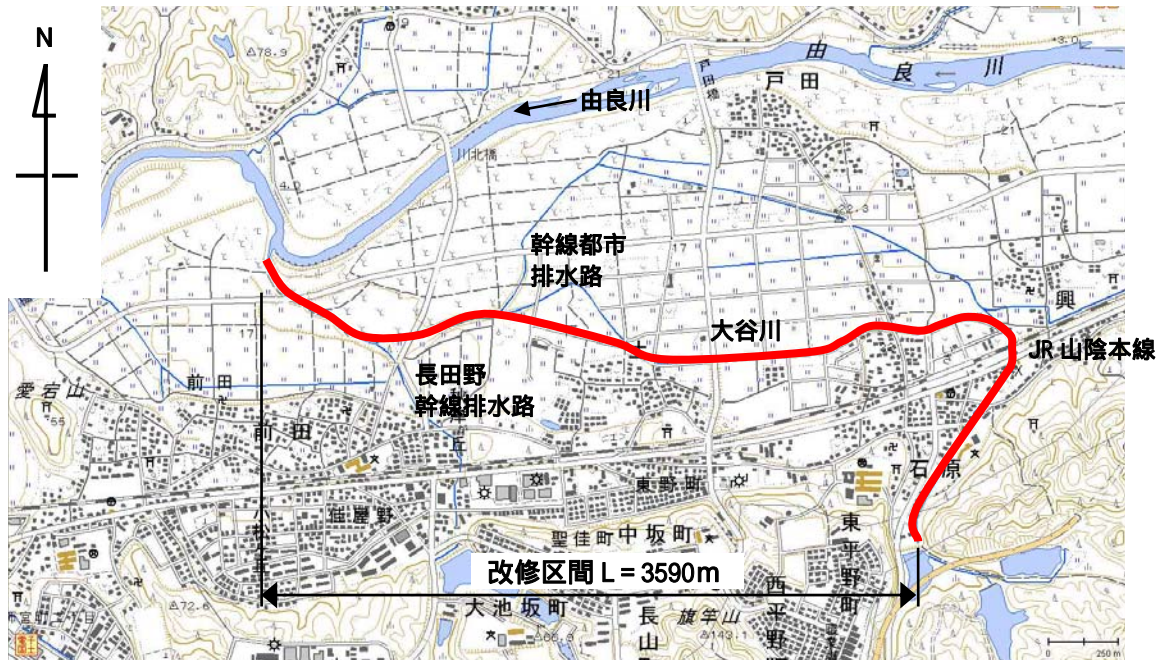
図 2-18 大谷川改修区間位置図

大谷川はほぼ全区間に渡り流下能力が低く、平成 16 年台風 23 号洪水により、上流部の JR 山陰本線交差部付近で民家浸水被害が生じた。そこで、平成 16 年台風 23 号洪水と同規模（概ね 10 年に 1 回程度で発生する降雨規模）の出水を安全に流下させることを目的とし、由良川合流点から一級河川起点までの全区間（約 3,590m）について、築堤、河道拡幅、河床掘削を行う。なお、整備にあたっては国の築堤事業と連携して実施する。

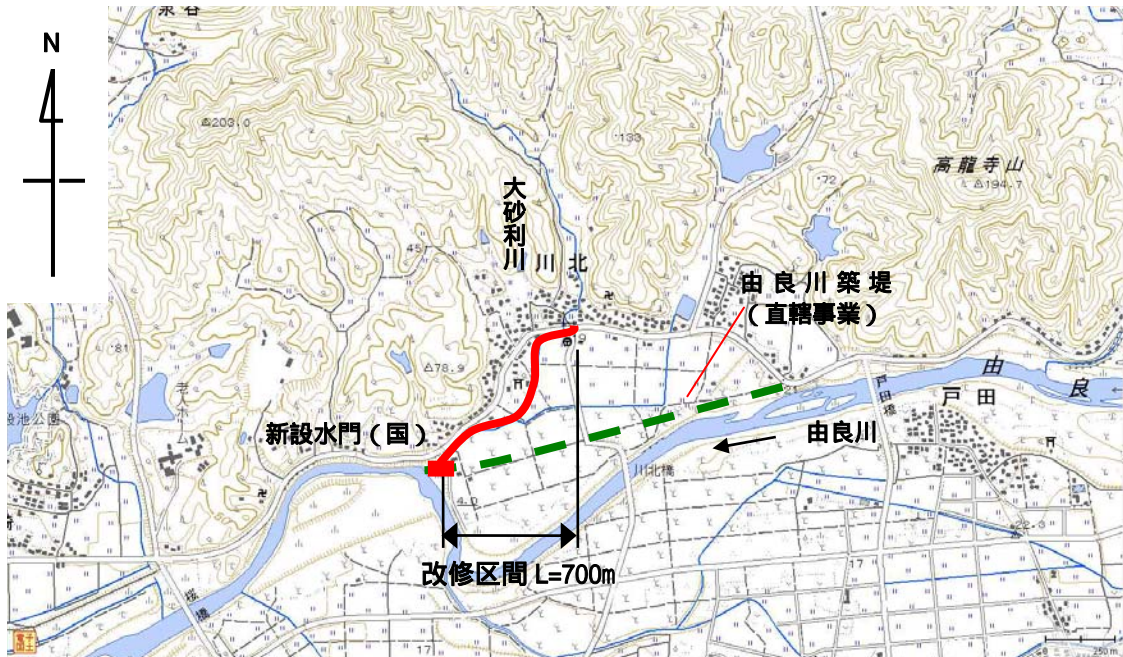
図 2-21 大砂利川改修区間位置図

大砂利川は全区間に渡り流下能力が低く、平成 16 年台風 23 号洪水により、下流部で浸水被害が生じたため、平成 16 年台風 23 号洪水と同規模（概ね 10 年に 1 回程度で発生する降雨規模）の出水を安全に流下させることを目的として由良川合流点から府道までの区間（約 700m）について、築堤、河道拡幅、河床掘削及び橋梁架替を行う。なお、整備にあたっては国の築堤事業と連携して実施する。

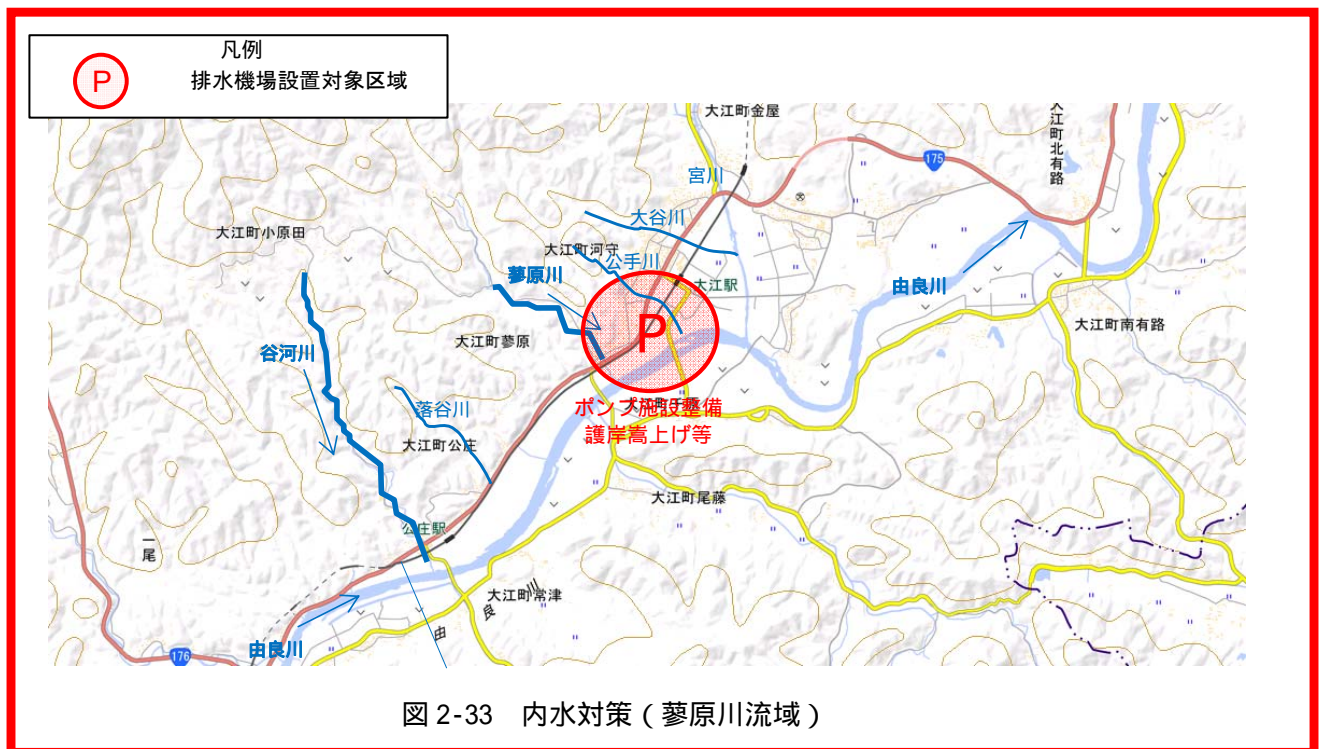
図 2-33 内水対策（蓼原川流域）

特に福知山市大江町河守・公庄地区においては、平成 29 年台風 21 号及び平成 30 年 7 月豪雨により 2 年連続で大規模な内水被害が発生したことから、平成 29 年台風 21 号と同程度の降雨における床上浸水被害の概ね解消を図ることを目指し、国・府・市が連携・協力し、河川改修、内水排除施設、調節池、護岸嵩上げ、関連止水対策等を組み合わせた対策を実施する。このうち、短期対策として内水排除施設（救急排水ポンプ 3 m<sup>3</sup>/s）、

護岸高上げ等の整備を蓼原川で行う。
