よ さ ぐ ん い ね ち ょ う か ま に ゆ う き ょ う た ん ご し た ん ご ち ょ う そ で し  
国道178号(与謝郡伊根町蒲入～京丹後市丹後町袖志地内)の  
全面通行止め解除について

令和5年11月14日(火)に法面崩落が発生した国道178号(与謝郡伊根町蒲入地内)において、全面通行止めを行い被災した斜面の復旧工事を実施しておりましたが、復旧工事が完成し令和6年1月29日(月)に全面通行止めを解除しますのでお知らせします。

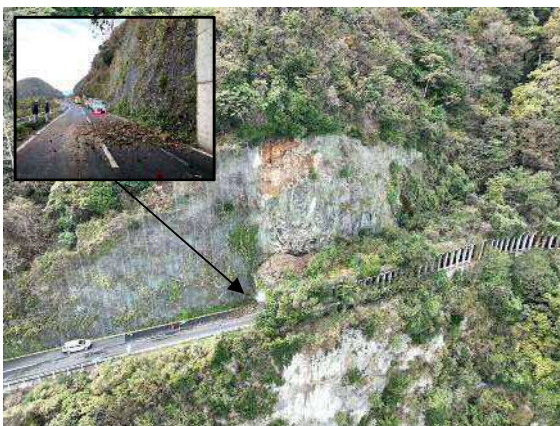
- 発生日時 令和5年11月14日(火)午後2時頃
- 発生場所 与謝郡伊根町蒲入地内
- 被害状況
  - ・人身、物損被害なし
  - ・孤立集落なし
  - ・道路法面崩落延長 約15m 高さ 約10m
- 復旧工事内容
  - モルタル吹付、ポケット式落石防止網、崩落土砂撤去等

【崩落発生時の状況(令和5年11月14日)】

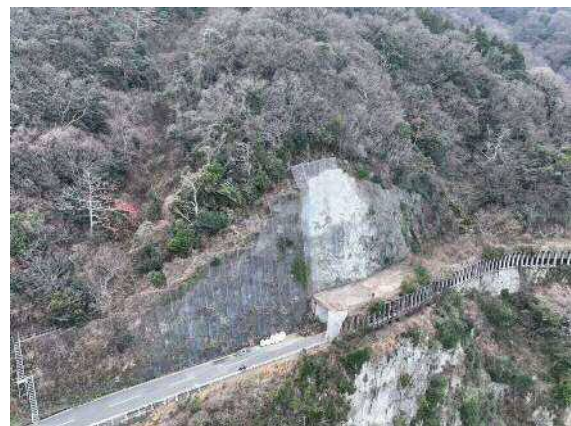
【復旧工事の状況(令和6年1月19日)】
