府民公募型整備事業【安心・安全整備】（ 市町協働型 ・ **府民提案型** ）

番号	審査番号 314 (受付番号 291)		写真	
路線・河川名等	二級河川 奥田川

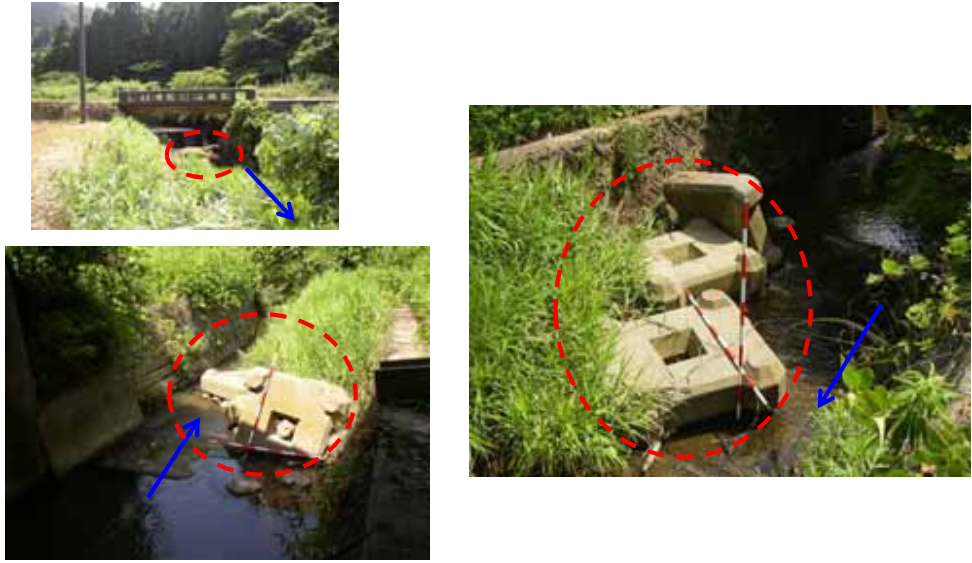
所在地	伊根町本庄上地内 奥田橋 直下			
現在の状況及び提案内容	現況	護床ブロックがめくれ上り移動している。このままでは河床が洗掘され護岸や橋梁が破損する恐れがある。		
	提案	護床ブロックを元の場所に戻し、移動防止の処置を講じてほしい。		
実施内容	工種	護床工の復旧		
	規模	L = 5 m		
位置図

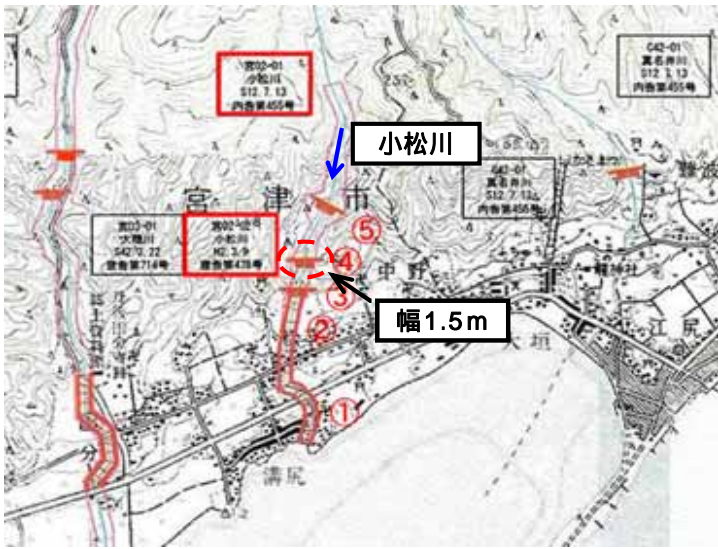
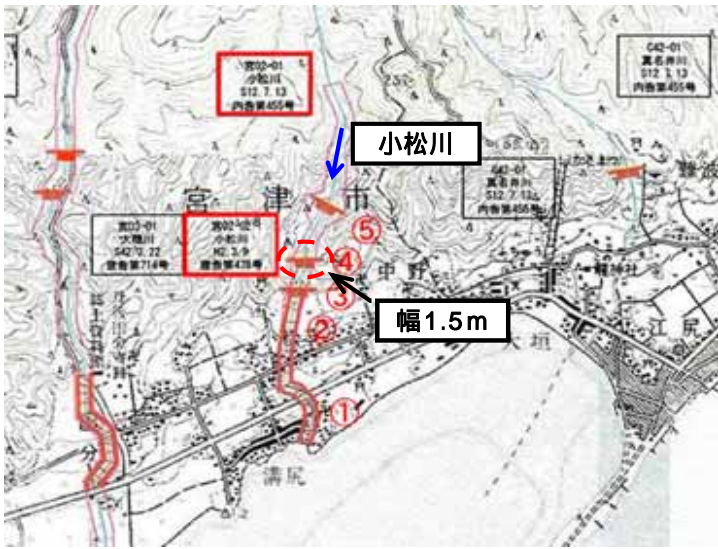
番号	審査番号 367 (受付番号 294)		写真	
路線・河川名等	砂防河川 小松川		 	
所在地	宮津市小松 地内			
現在の状況及び提案内容	現況	数年前の台風で破損した水叩きから土砂が流出している。	 	
	提案	水叩きの修復		
実施内容	工種	水叩きの修繕	<p>説明図面</p>

規模	幅 1.5m		
位置図

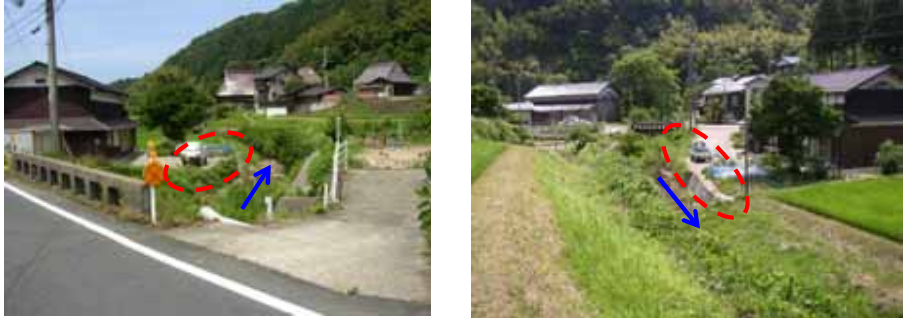
所在地	伊根町菅野地内 府道下世屋本庄線 滝根橋下流側			
現在の状況 及 提案内容	現況	豪雨時に滝根橋下流左岸側の民家に越流することがある。

提案	越流防止対策をしてほしい。		
実施内容	工種	浚渫		
	規模	延長 L = 30 m (一部実施)		
位置図	 		説明図面	
備考	河積を確保して越流防止を図る。 土砂堆積箇所のみ実施する。		  <p style="text-align: right;">浚渫 A=2.2m² 河川断面積 A'=11.6m²×10%=1.16m²< A</p>

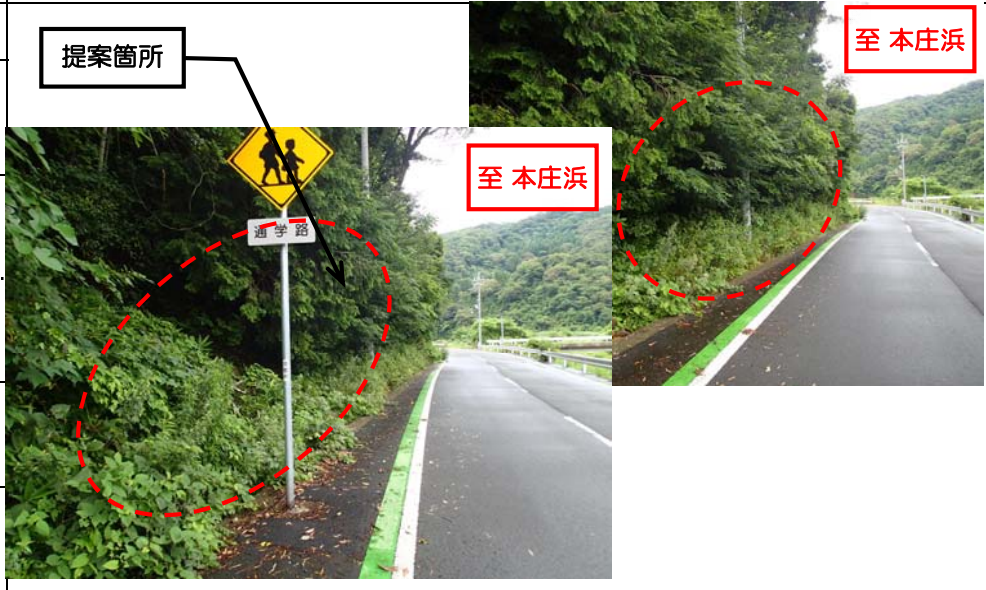
所在地	伊根町 本庄浜 地内			
現在の状況 及 提案内容	現況	道路路面が急で、転石があり、空洞が見られる。通学路であり、歩行者には危険な状態です。ただし、山裾には史跡（龍穴）があるため、配慮してほしい。		
実施内容	工種	実施しない		
位置図	規模		説明図面	
備考	用地買収が必要で、事業規模が大きいため、対象外（防災事業で対策を検討する。）

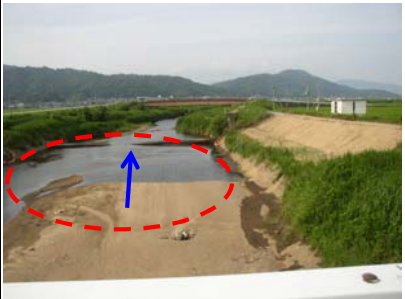
<p>土井根堰 上流側</p>

番号	審査番号 328（受付番号 313）		写真	
路線・河川名等	二級河川 野田川			
所在地	与謝野町三河内地内 土井根堰上流 三村井堰上流			
現在の状況 及 提案内容	現況	野田川上流からの土砂が堆積し川底が浅くなり、土伊根堰と三村井堰両岸にある農業用水揚水ポンプの取水口に土砂の流入が激しい。

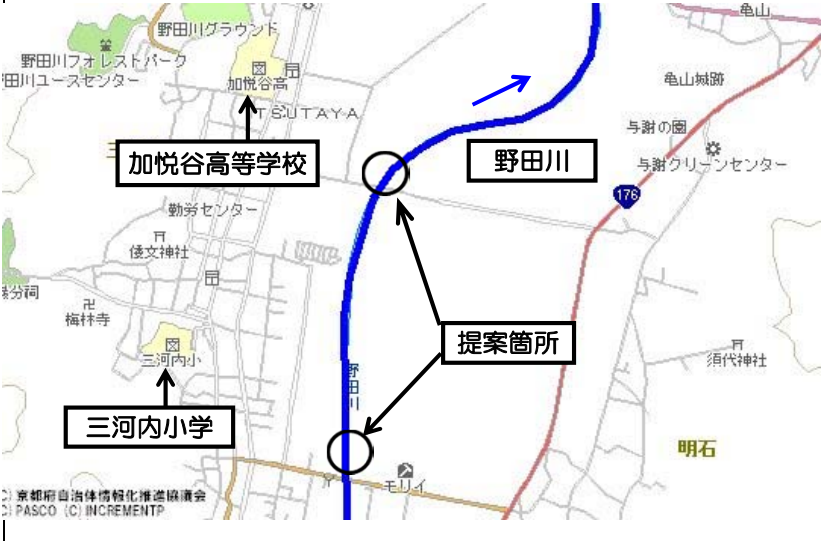
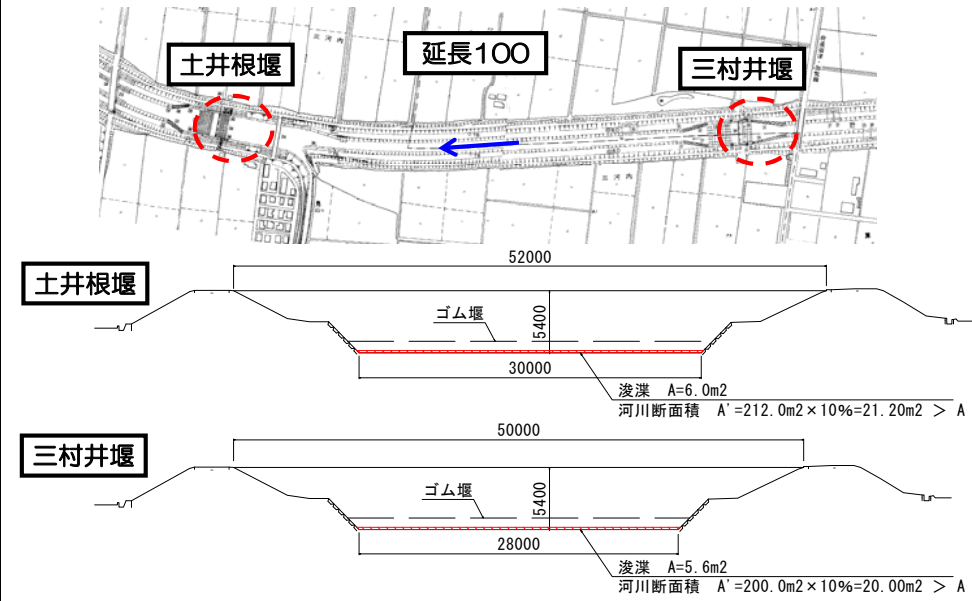
<p>土井根堰 延長100 三村井堰</p> <p>土井根堰 52000 ゴム堰 5400 30000 浚渫 A=6.0m² 河川断面積 A'=212.0m²×10%=21.20m² > A</p> <p>三村井堰 50000 ゴム堰 5400 28000 浚渫 A=5.6m² 河川断面積 A'=200.0m²×10%=20.00m² > A</p>	
備考	河川管理機能上緊急性が低く、取水用施設は京都府の管理施設ではないため
