安心・安全な道づくり 道路の災害復旧事業

事例：浜詰網野線（京丹後市網野町磯）災害復旧事業

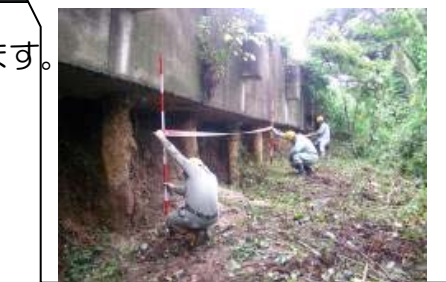
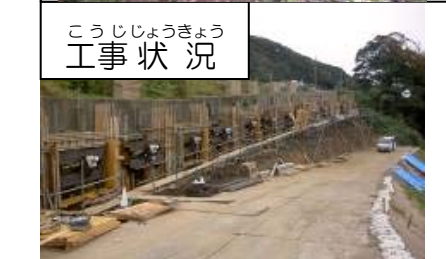
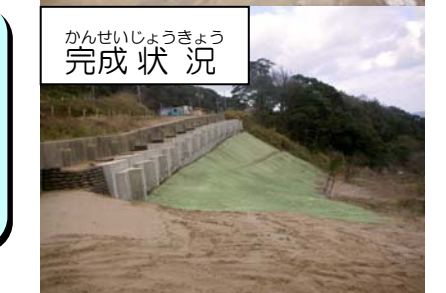
浜詰網野線は、浜詰と網野を結ぶ一般府道であり、静神社や磯・塩江区の集落と国道178号を結ぶ主要道路ですが、平成18年7月15日～19日の梅雨前線豪雨時に、海側の法面が沈下し、過去の災害復旧（昭和60年）で施工した鋼管杭が露出し、海側に多数の滑落崖が生じました。この地滑りは進行中で早急に復旧しなければ、道路崩壊のおそれがあったため、道路崩壊による通勤・観光等への被害を未然に防ぐために、復旧工事を実施しました。
