府民公募型整備事業【安心・安全整備】(府民提案型)

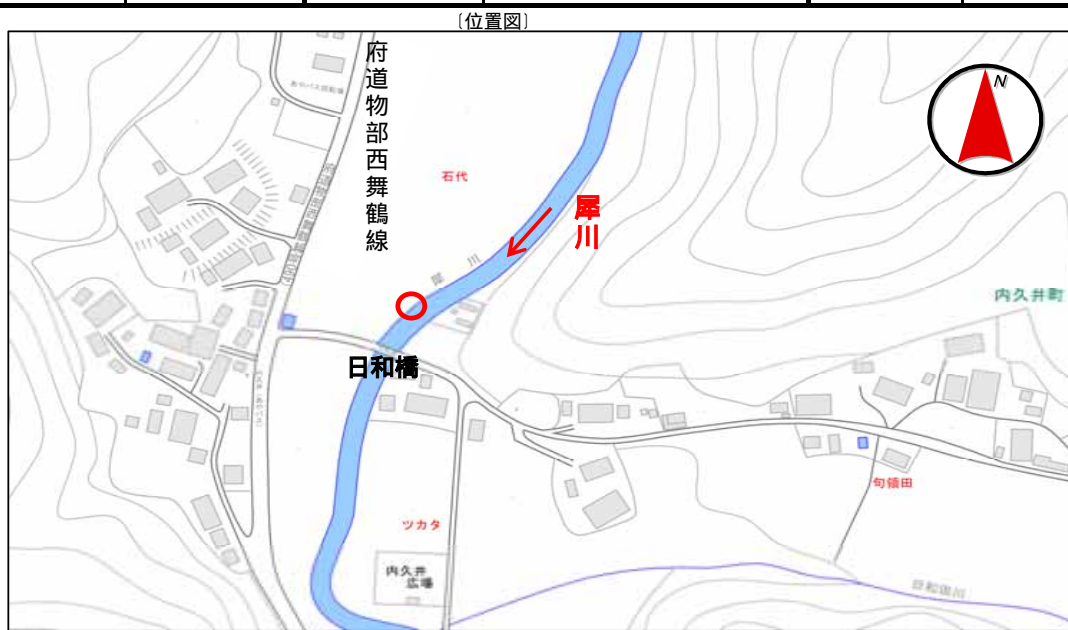
受付番号	1	路河川名	犀川	提案内容	護岸を補修してもらいたい。	対応案	護岸工補修
審査番号	東 - 46	箇所名	綾部市 内久井町石代 地内	現在の 状況	護岸が一部崩れている。	実施できない理由

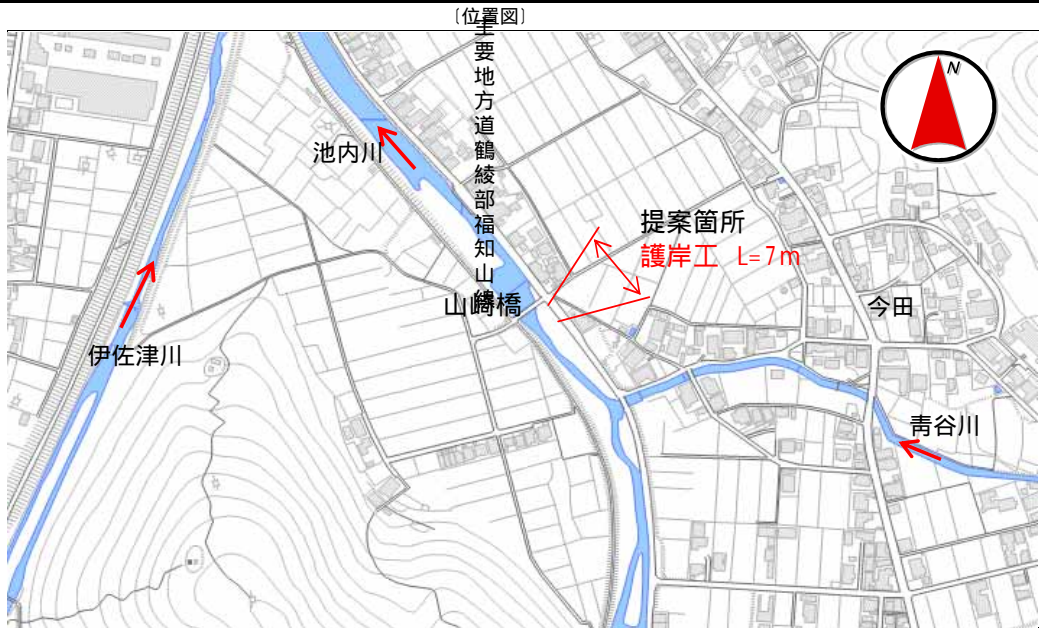
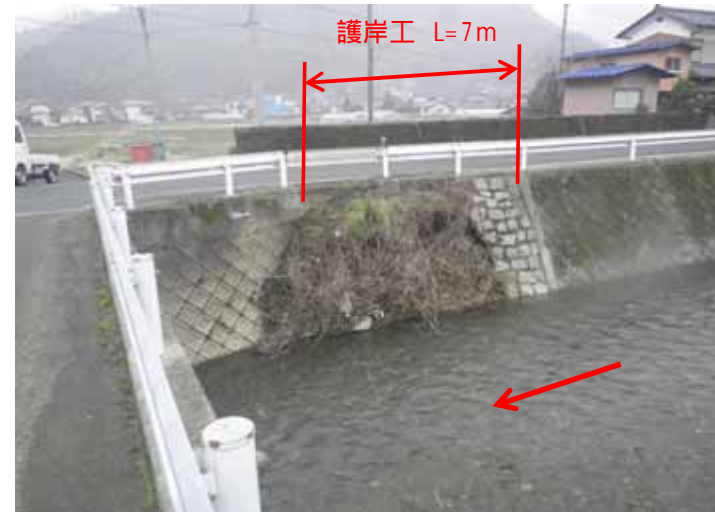
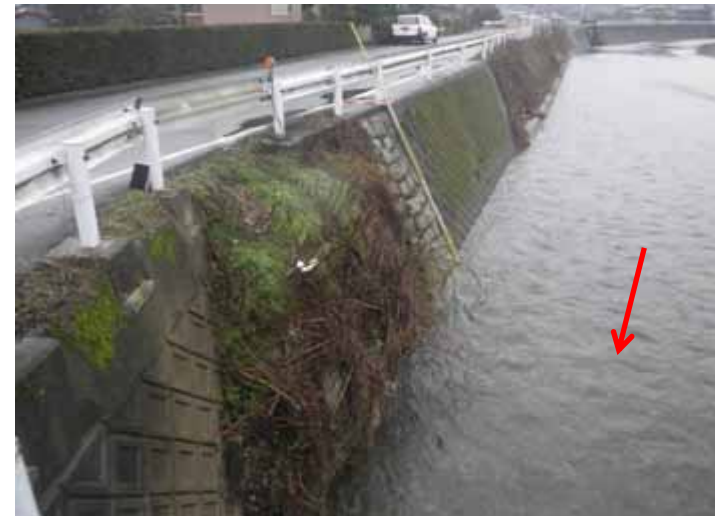
受付番号	9	路河川名	池内川	提案内容	護岸の整備	対応案	護岸工
審査番号	東 - 48	箇所名	舞鶴市 字今田小字出口 地内	現在の 状況	自然護岸のままである。	実施できない理由

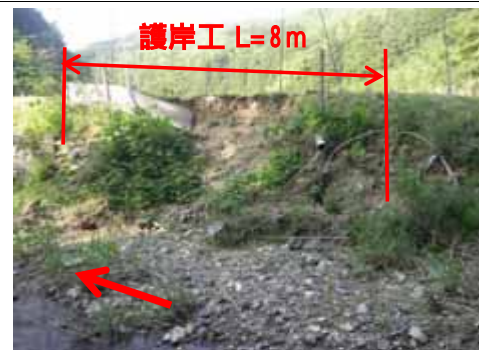
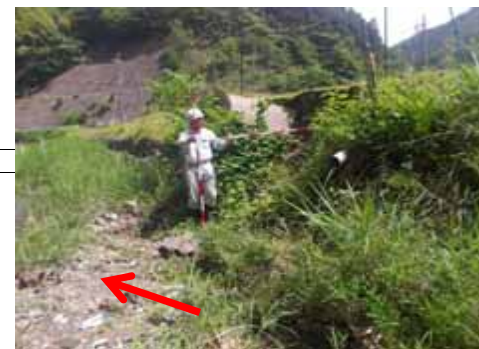
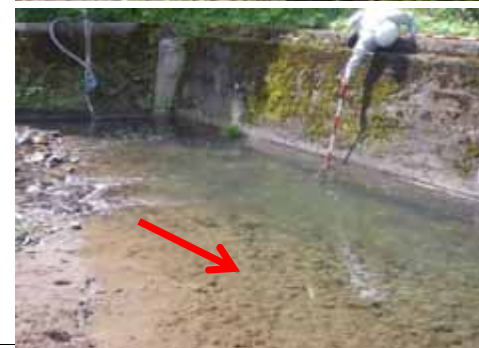
受付番号	15	路河川名	岡田川	提案内容	護岸の施工	対応案	護岸工、護床工
審査番号	東 - 51	箇所名	舞鶴市 字下漆原梨本 地内	現在の 状況	堤防法面が浸食・欠損している。また対岸屈曲部が洗堀されている	実施できない理由

対岸が深掘・護床工の設置を

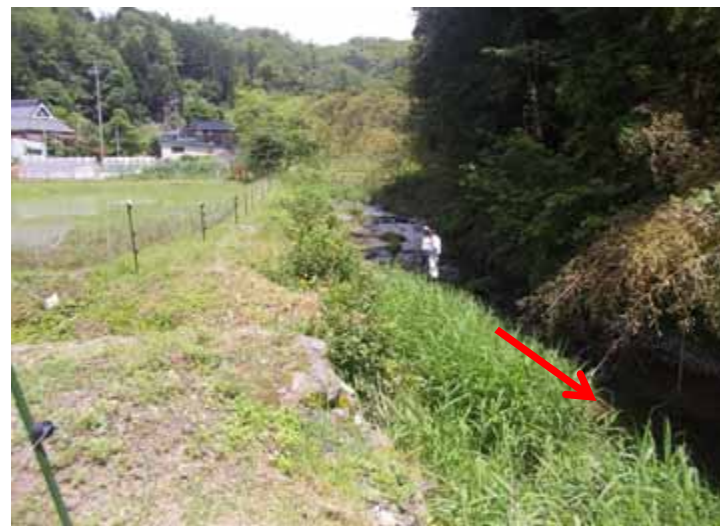
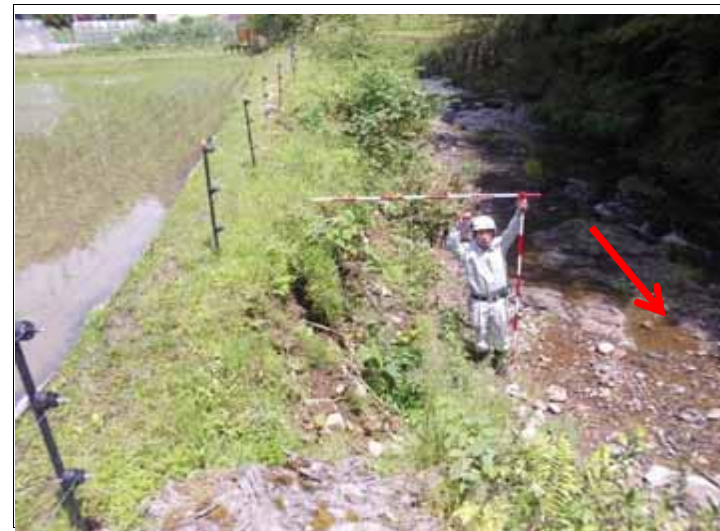
受付番号	16	路河川名	岡田川	提案内容	未整備箇所の護岸整備	対応案	護岸工
審査番号	東 - 52	箇所名	舞鶴市 字下漆原梨本 地内	現在の 状況	自然護岸の法面が大きく浸食されている	実施できない理由

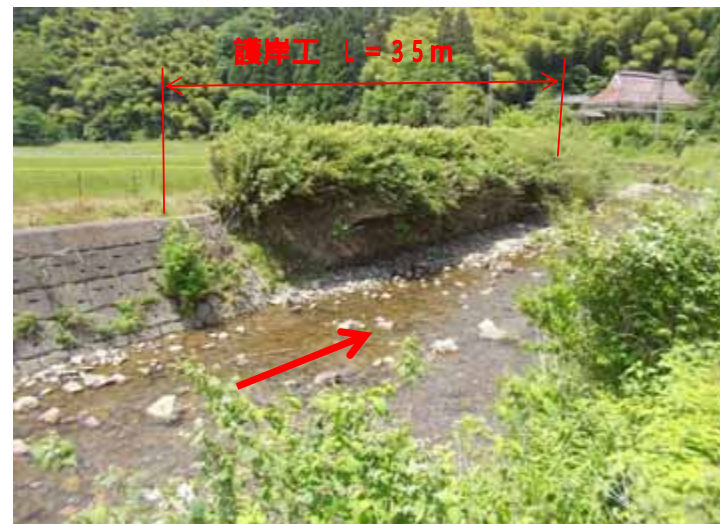
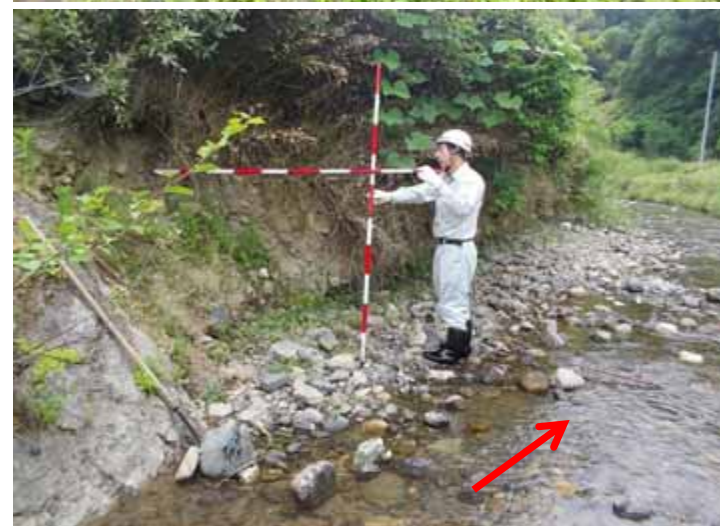
受付番号	18	路河川名	岡田川	提案内容	護岸法面の崩壊区間の護岸の整備	対応案	護岸工
審査番号	東 - 54	箇所名	舞鶴市 字下漆原 地内	現在の 状況	大型ブロック積みで施工済箇所の下流自然 法面が浸食されている	実施できな い理由

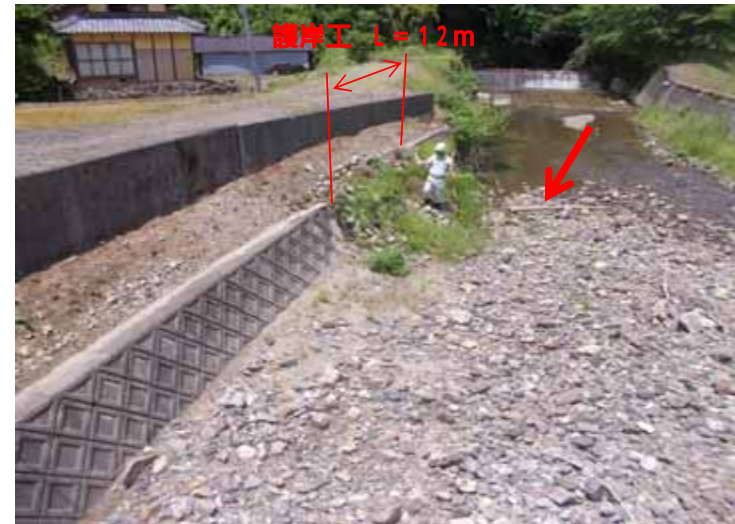
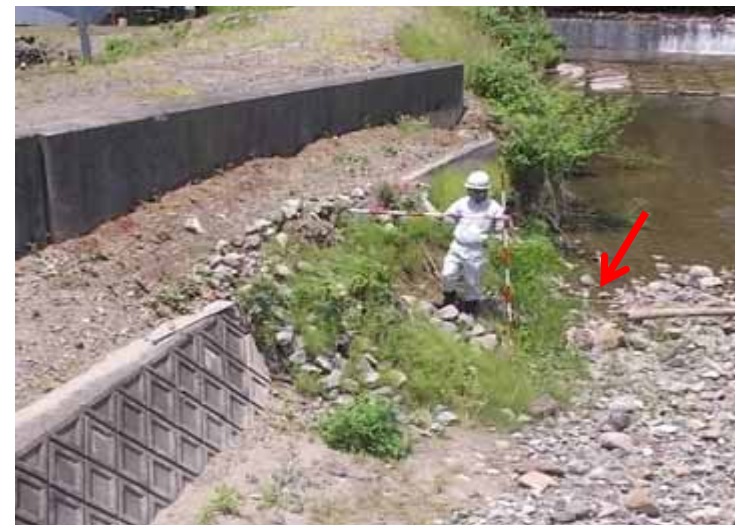
受付番号	19	路河川名	岡田川	提案内容	護岸の整備	対応案	護岸工
審査番号	東 - 55	箇所名	舞鶴市 字下漆原 地内	現在の 状況	既設護岸との取合部が崩れている	実施できない理由

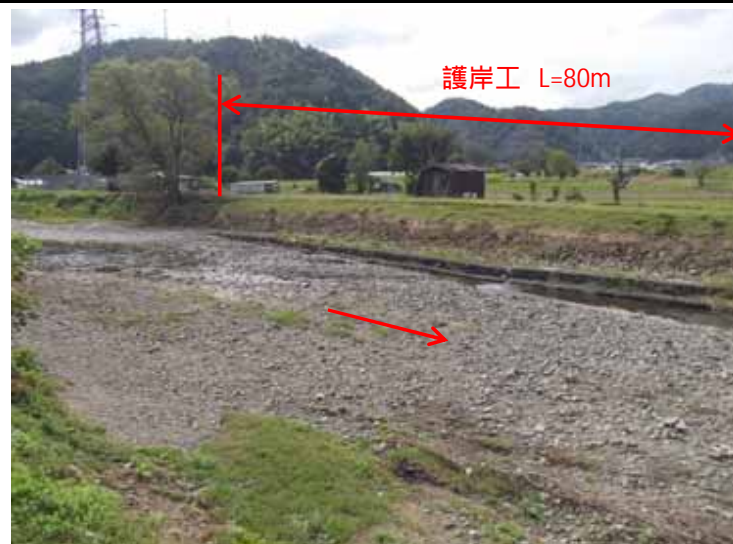
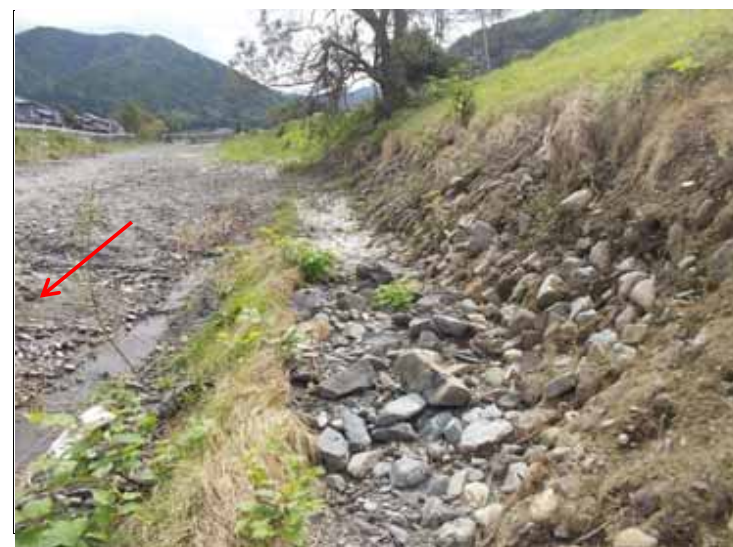
受付番号	23	路河川名	池内川	提案内容	護岸の改修	対応案	護岸工
審査番号	東 - 58	箇所名	舞鶴市 今田 地内	現在の 状況	じゃかご護岸が崩壊している	実施できない理由
