## 府民公募型整備事業【安心・安全整備】(府民提案型)

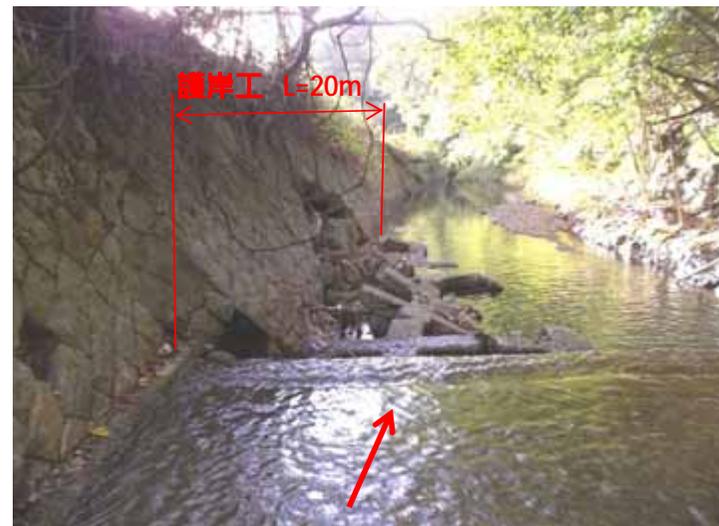
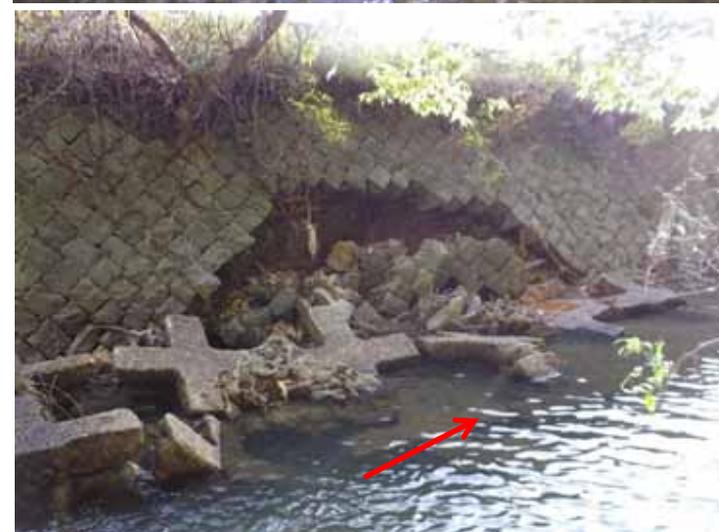
受付番号	85	路河川名	志楽川	提案内容	護岸の修繕	対応案	護岸工・護床工
審査番号	東 - 77	箇所名	舞鶴市 鹿原地内	現在の 状況	石積み護岸が崩落している	実施できない理由
