H29府民公募型整備事業【安心・安全整備】

府民提案型

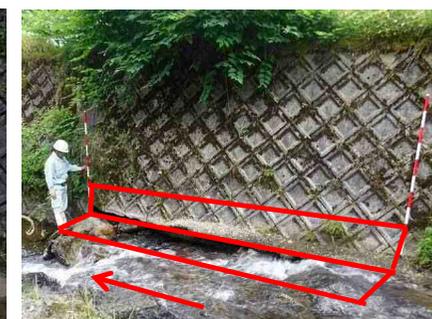
①

受付番号	38	路河川名	小畑川	提案内容	護岸補修	対応案	実施(採択:根継ぎ工)
審査番号	西 - 15	箇所名	福知山市 夜久野町畑桑村 地内	現在の 状況	石積護岸下部が崩落している状態。	実施できない 理由
