# H29府民公募型整備事業(府民提案型)

# 安心・安全整備

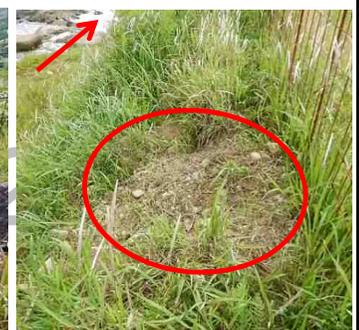
③

受付番号	103	路河川名	牧川	提案内容	護岸補修	対応案	不採択
審査番号	西 - 55	箇所名	福知山市 夜久野町平野 地内	現在の 状況	土羽護岸浸食	実施できない理由	緊急性が低い
