施設名	田原川
提案区分	安心・安全整備
提案箇所	南丹市日吉町佐々江
提案内容	土砂浚渫

府民公募型整備事業(府民提案型)

施設名	園部川
提案区分	安心・安全整備
提案箇所	南丹市園部町天引(42 43 44 45 46 47 48 49 50 51 52 53 54 55 56 57 58 59 60 61 62)
提案内容	護岸修繕、土砂浚渫等
現在の状況	河床低下等により背面土砂を含めて流亡、護岸が破損している箇所が見られる。

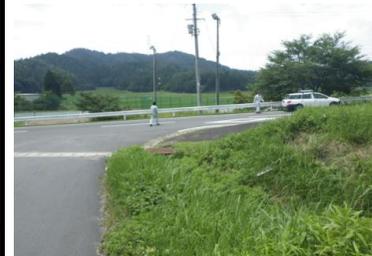
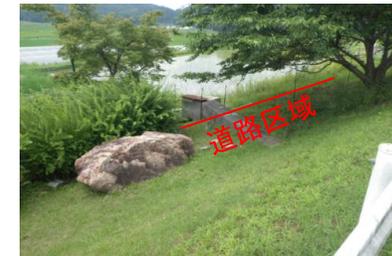
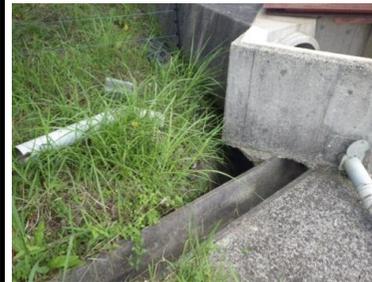
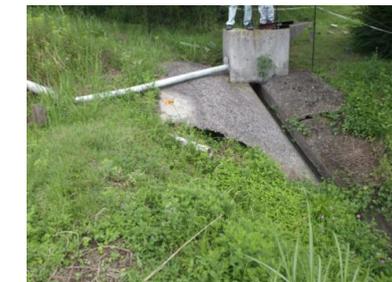
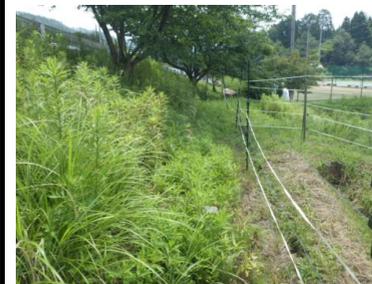
現在の状況	農業水路からの水が溢れ柵及び張りコン下部が洗掘されたものと考えられる。また、境界杭の位置から道路区域外の施設である。
-------	--

審査結果	実施しない（道路区域外であり、施設管理者(用水施設)の対応であるため。）
------	--------------------------------------

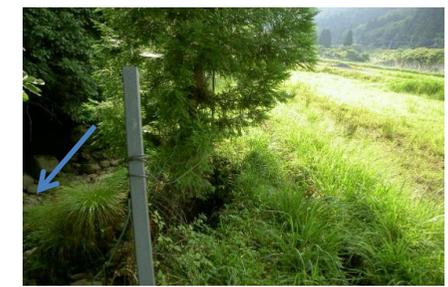
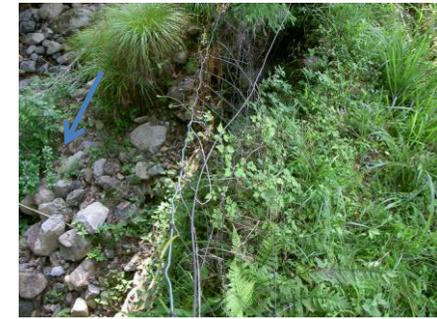
63

通常流水部ではないが
管理用通路への影響

実施② (提案箇所63,64,68~70のみ実施、提案箇所65,66,71は他事業で実施)

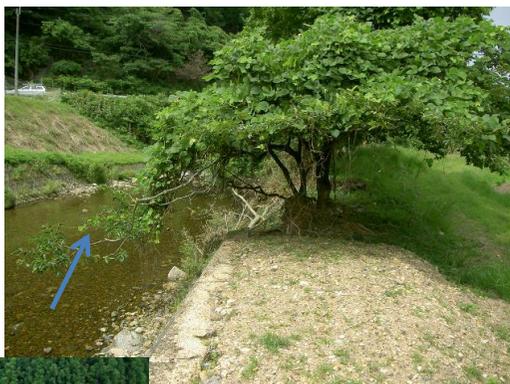
44

護岸ブロックの流亡
認められない

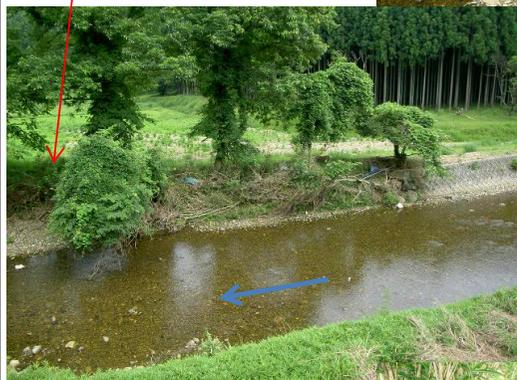
隠れた護岸

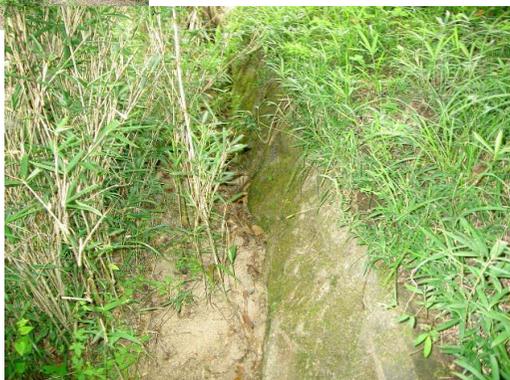
石積が隠れて存在

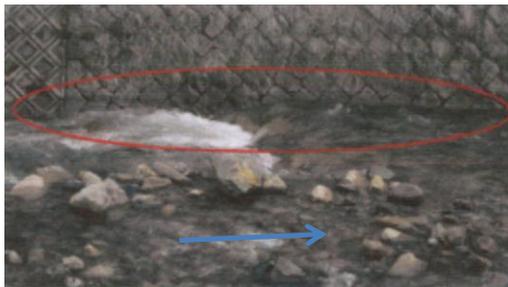
46

護岸基礎部の露出

実施② (提案箇所43,45,47~58のみ実施 提案箇所46,59は他事業で実施)

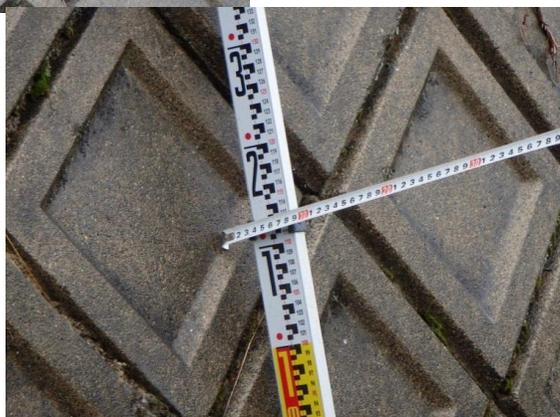
護岸の変状

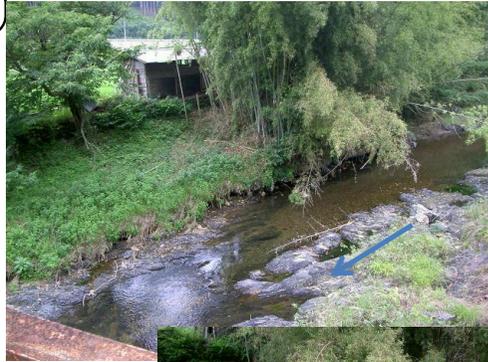
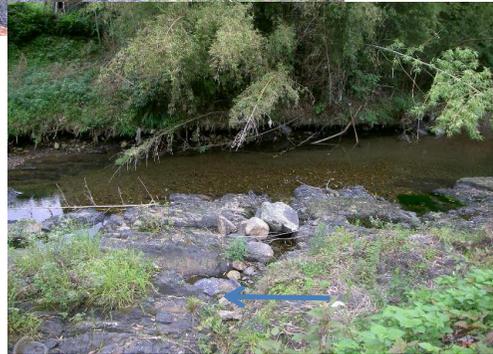
53

土羽護岸の
状況
特に変状無し

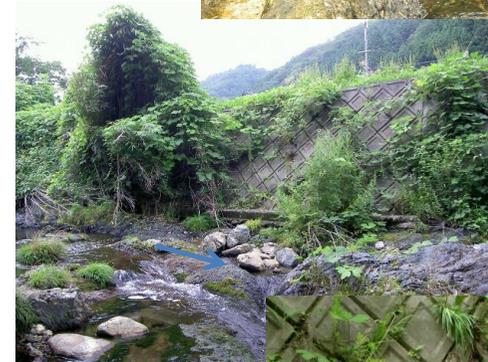
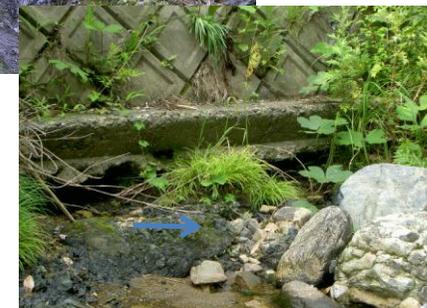
56

岩着部に
設置して
いた根継
が流亡

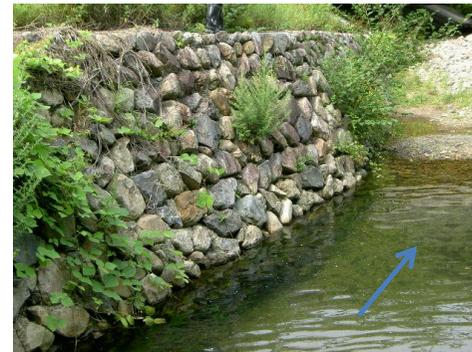
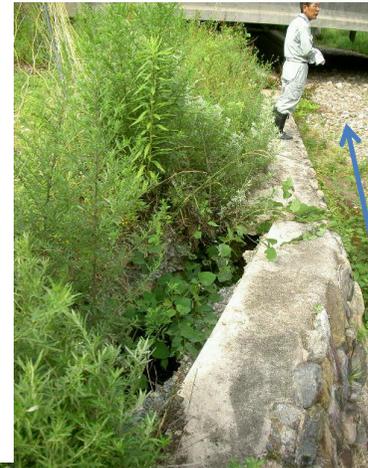
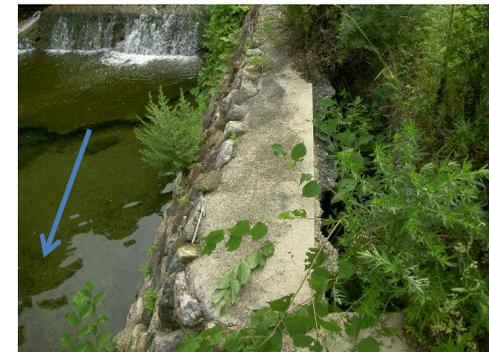
58

護岸背面土砂の流亡

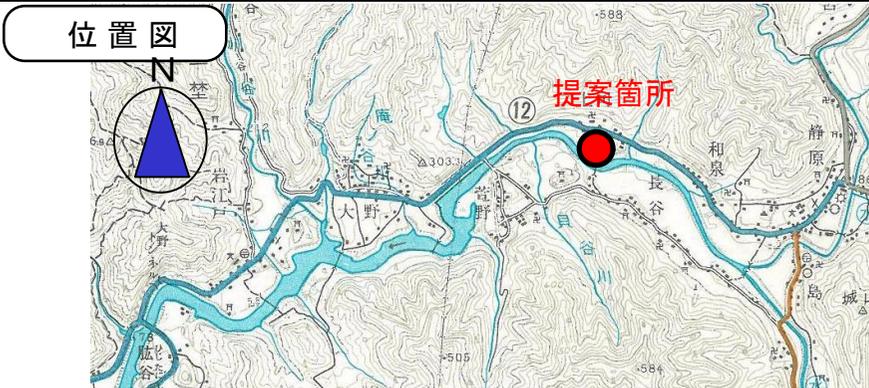
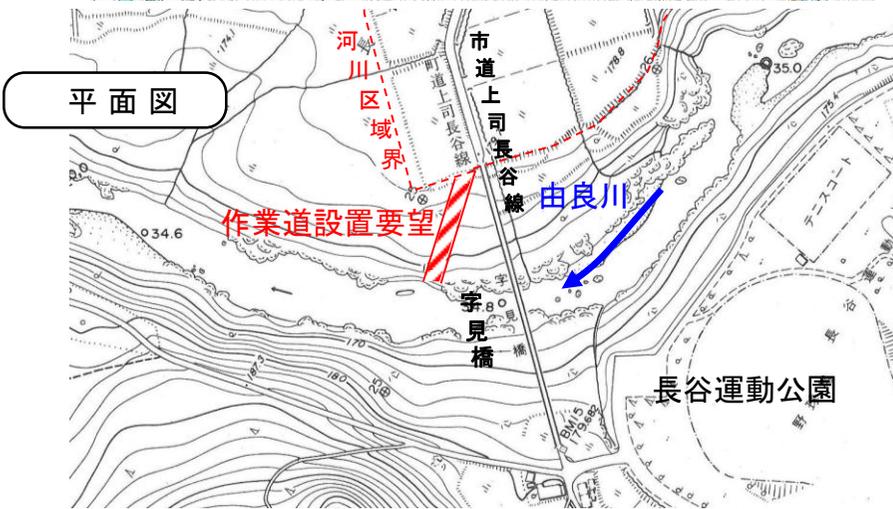
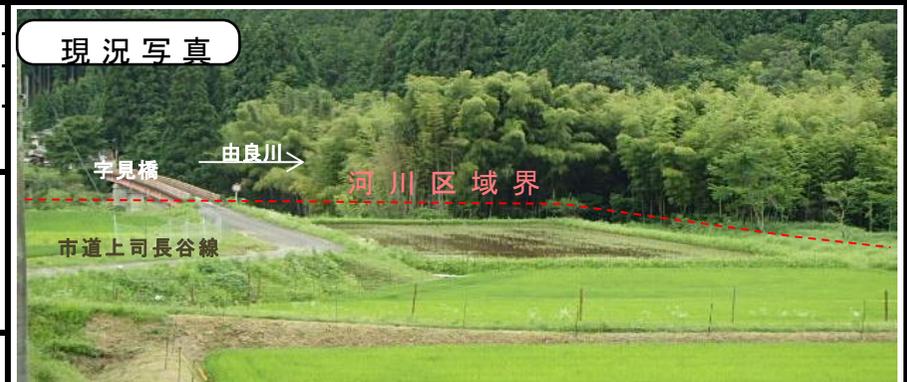
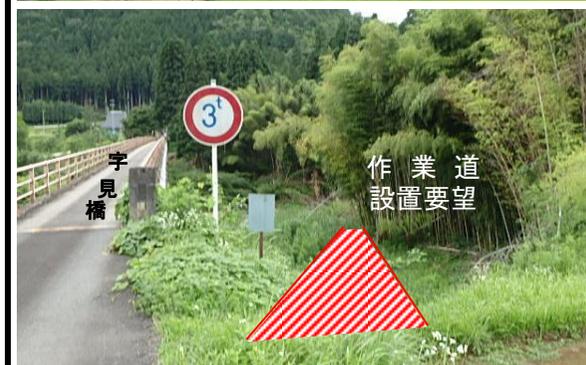
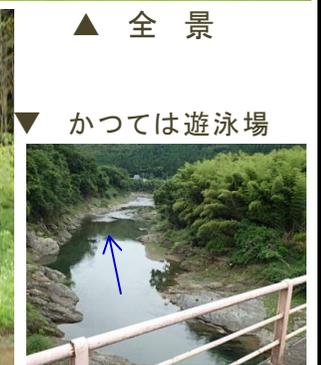
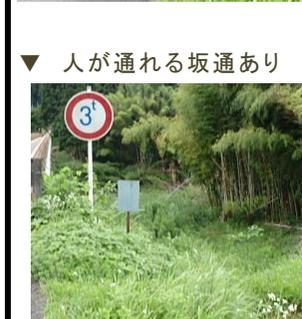
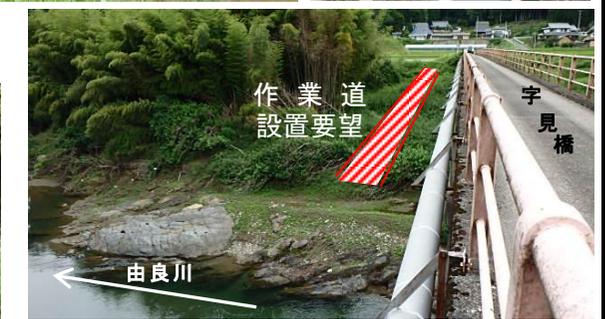
現在の状況
平成22年度に、繁茂した竹を伐採した箇所である。過去には、水泳場への降り道として利用されていた小道は存在するが、車両の通行は不可能である。

実施しない (作業道は府管理施設でないため。)
