由良川水系・二級水系河川整備計画検討委員会 第19回資料 (平成25年台風18号の出水状況について)

平成26年3月18日
京都府

1. 平成25年台風18号の気象概要①（気象状況）

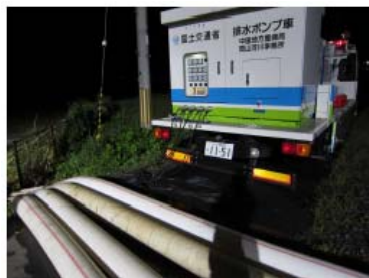
福知山市上荒河（和久川）

■福知山市内4箇所では、排水ポンプ車8台を使用し排水排除が実施された。（排水用約62,300m³=25mプール約173杯分）
