木津川・桂川・宇治川圏域河川整備計画検討委員会 第13回資料 (平成25年台風18号の出水状況と対応に向けての課題)

平成25年台風18号の出水状況

平成25年11月26日

京都府

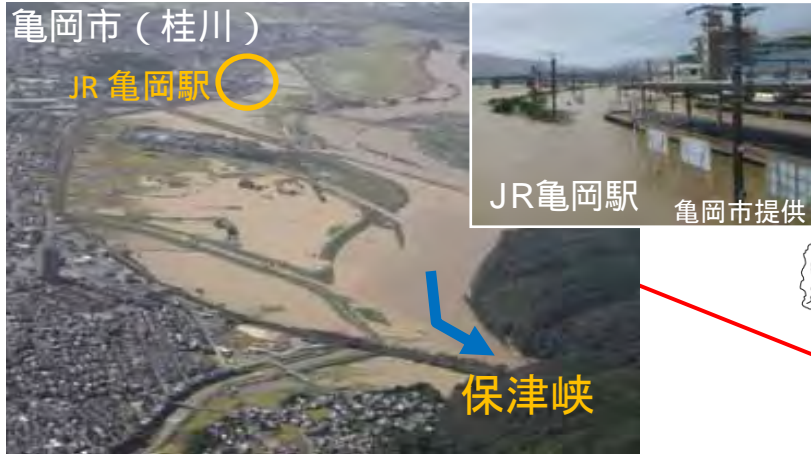
亀岡市（桂川）

JR 亀岡駅

JR 亀岡駅 亀岡市提供

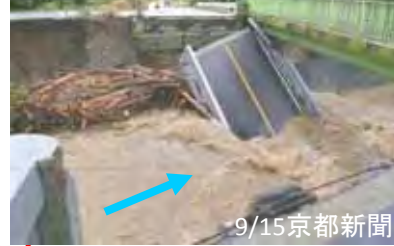
京都市右京区（弓削川）

9/15 京都新聞

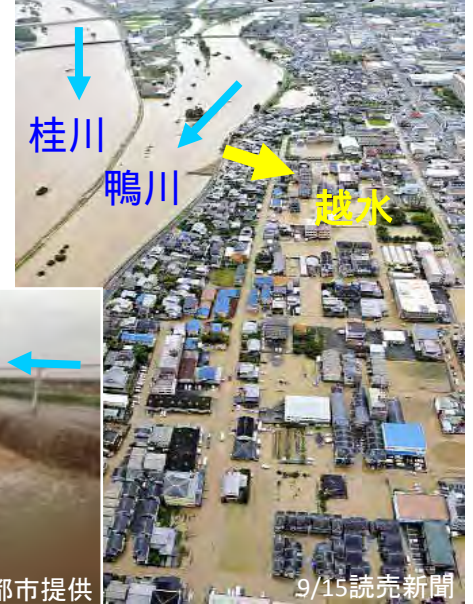
京都市伏見区（鴨川）

桂川
鴨川

越水

9/15 読売新聞

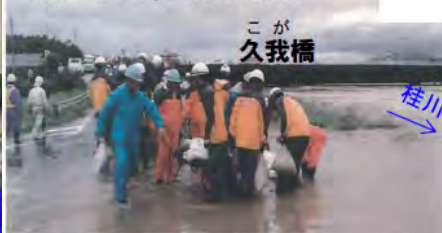
桂川・小畑川水防事務組合による水防活動
9月16日9時14分の状況

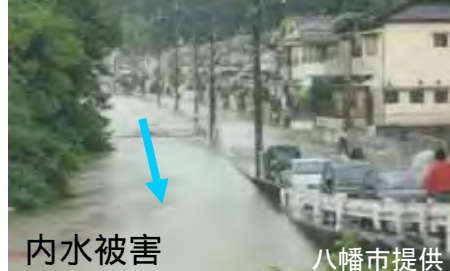
八幡市（大谷川）

内水被害

八幡市提供

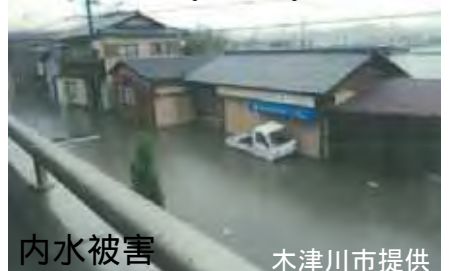
木津川市（小川）

内水被害

木津川市提供

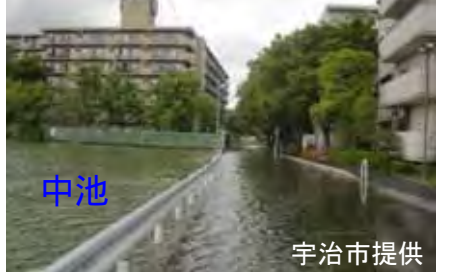
宇治市（堂ノ川）

中池

宇治市提供

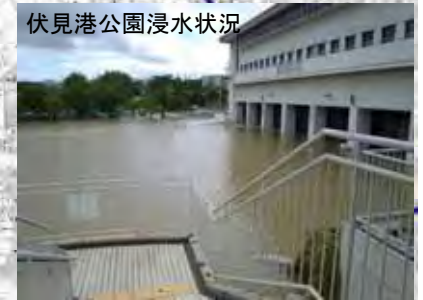
【鴨川】

- 桂川水位の影響等により、で龍門堰左岸から越水し広範囲に浸水被害が発生した。

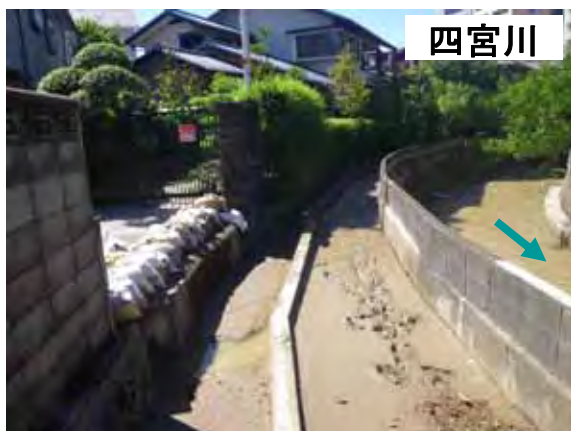
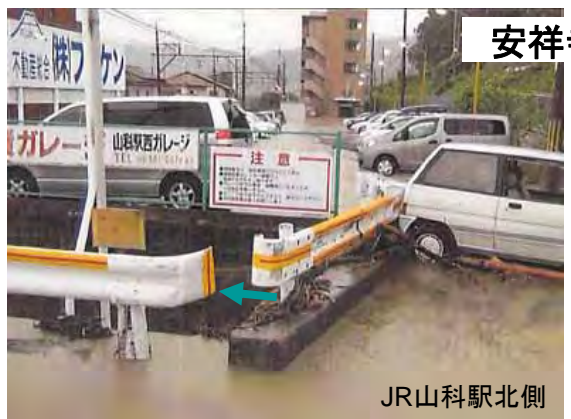
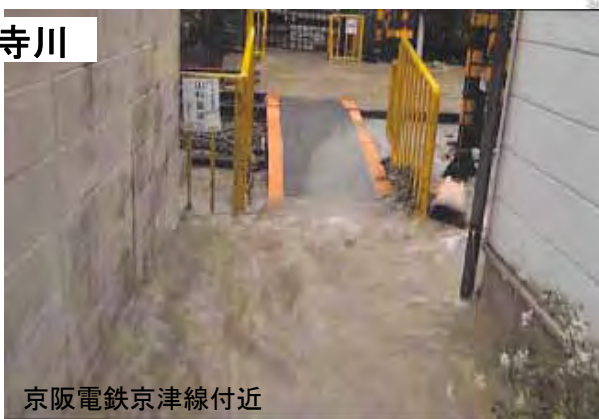
山科川支川の浸水被害状況

- 山科川の支川である旧安祥寺川、安祥寺川、四宮川で溢水氾濫による家屋浸水被害が発生した。
- 観修寺雨量観測所では最大の時間雨量42mm、最大の60分雨量54mmであり、山科川の流域では、1/10程度の降雨であった。
- いずれも、未改修区間の流下能力不足による溢水被害であった。
- 安祥寺川が氾濫した水や周辺の雨水等が京阪線の線路から地下トンネル内に流入し、市営地下鉄の御陵駅で浸水被害が発生した。

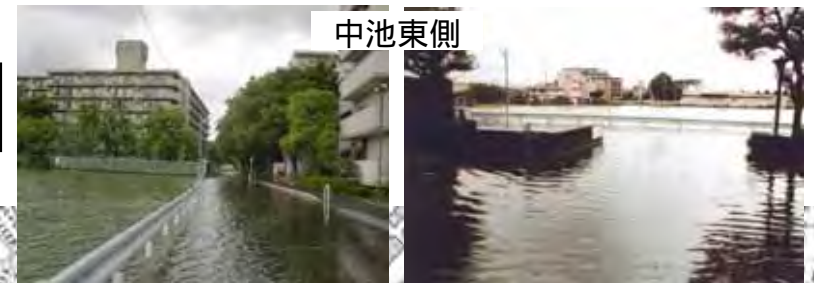
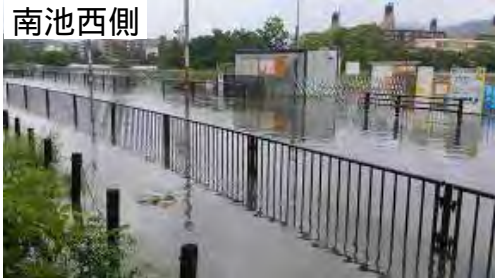
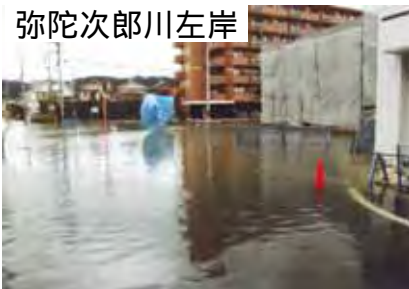
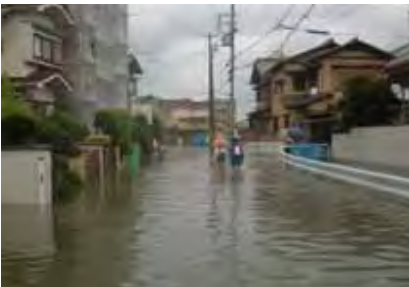
木幡池の浸水被害状況

- 木幡池の水位上昇により、池周辺の地盤高が低い地域で浸水被害が発生した。（床上浸水9戸、床下浸水7戸、道路冠水）
- 山科川の水位が長時間わたり高い状態にあり、大島排水機場のポンプを稼働したが、池への流入量が排水能力を超えて、水位が上昇した。
- 木幡池の水位に影響を受け支川仁良川の水位も上昇し、弥陀次郎川の左岸側でも浸水被害が発生した。

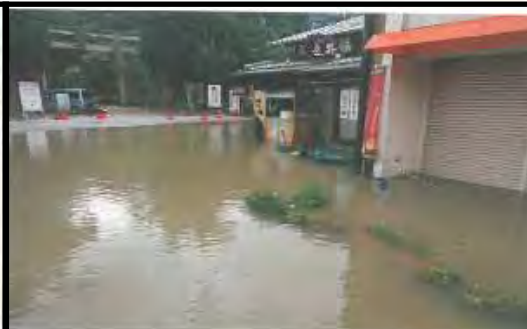
八幡市駅前付近の岩清水八幡宮鳥居前の状況

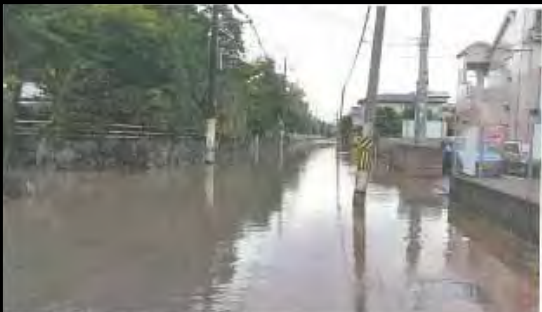
八幡馬場の善法律寺前の状況

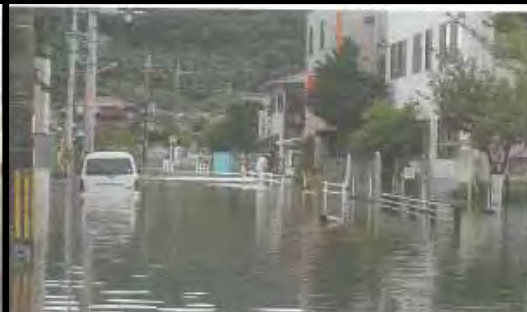
八幡軸の市立南ヶ丘児童センター付近の状況

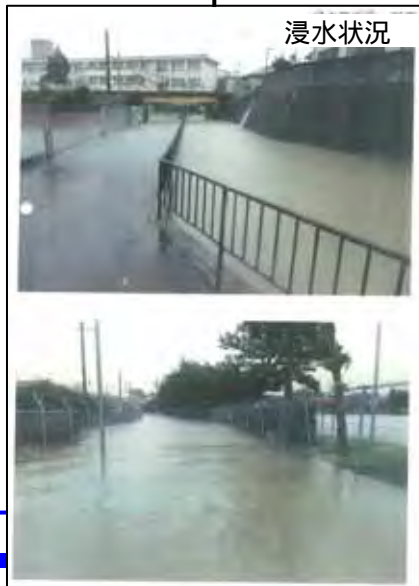
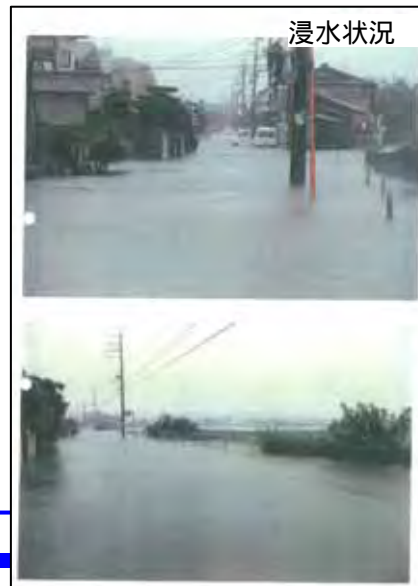
小川の浸水被害状況

- 小川流域で内水被害が各所で発生した。(床下浸水41戸、床上浸水4戸)
- 木津合同樋門を閉鎖し、排水ポンプによる内水排除を行ったが、排水能力を超える降雨により小川の水位が上昇し、内水被害が発生した。
- 支川上流の一部市街地においても家屋浸水被害が発生し、多くの農地が冠水した。

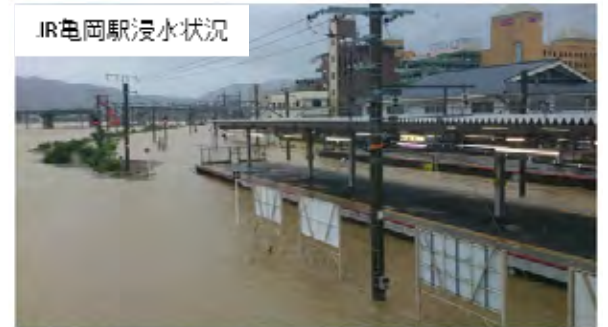
桂川本川の浸水被害状況

- 平成25年台風18号では、霞堤から浸水し、亀岡駅周辺も浸水被害を受けた。
- 浸水面積282ha、浸水戸数は床上浸水約260戸、床上浸水約110戸であった。
- 亀岡市では16日未明に約1,500世帯に避難準備情報を複数回に分けて地区ごとに発令した。

総雨量 284mm(亀岡観測所)
 時間最大雨量 34mm/h(15日23時~16日1時)
 最高水位 6.81m(亀岡量水標)(16日7時)

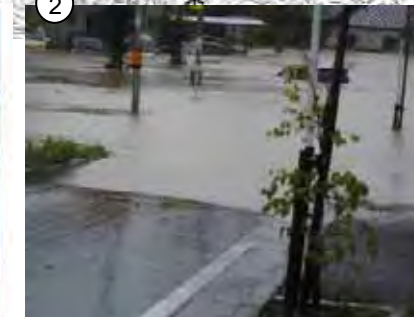
盛土欠壊箇所

- 園部川では黒田橋付近やその下流で堤防から越水が発生、右岸では堤防の機能を有する盛土が欠壊した。これにより、横田地区で浸水被害が発生した。流下能力不足が原因と考えられる。
- 浸水面積は約45.9haで、床下浸水78戸、床上浸水99戸の被害があった。

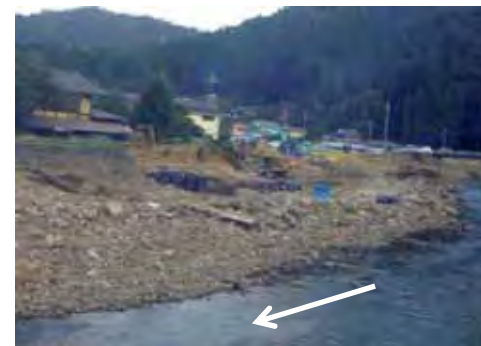
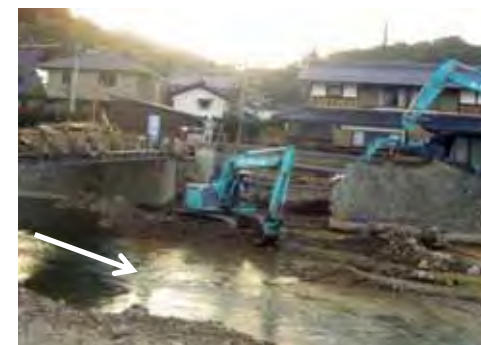
本梅川

■本梅川(南丹市園部町穴人地内)

- [右岸]:未改修区間の小規模堤防が欠壊
高さ:2m程度
延長:約50m

[左岸]:越水のみ

- ・9月16日中に河川水位の低下により河川からの氾濫は解消
- ・9月20日から右岸堤防被災箇所的大型土嚢設置作業に着手
- ・9月30日に大型土嚢設置(4段840個)、背面盛土完了
